## Rapportage

## Gegevens

Plaats van de inspectie : Mozartstraat 15, 6815 CS Arnhem

Datum van de inspectie : 12 oktober 2014

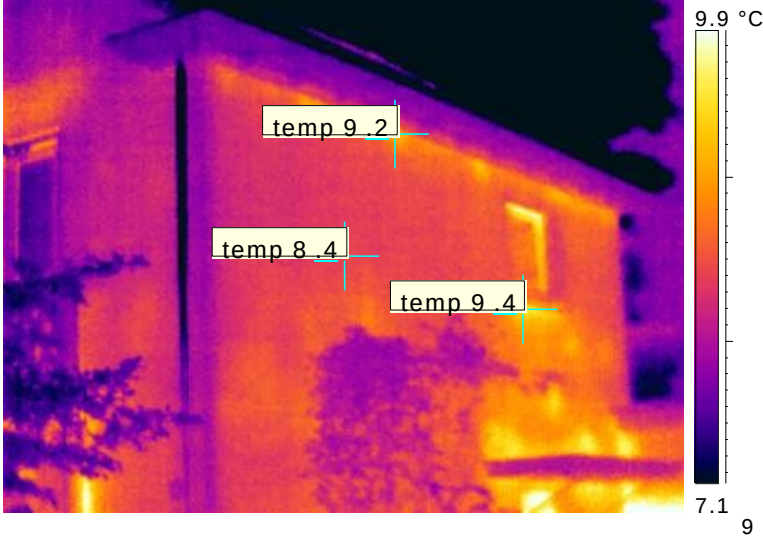
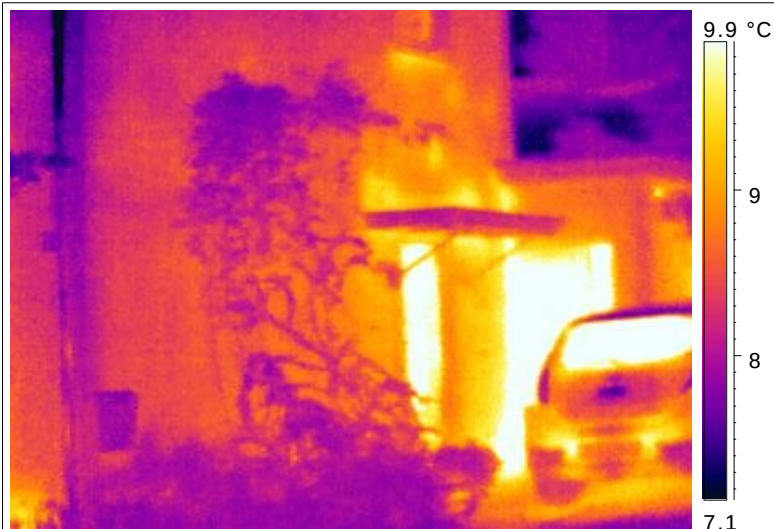
| Verdieping / bouwdeel / Constructiedeel: | Thermische opname van de rechter gevel |

a) Warme plekken in de gevel

b) idem

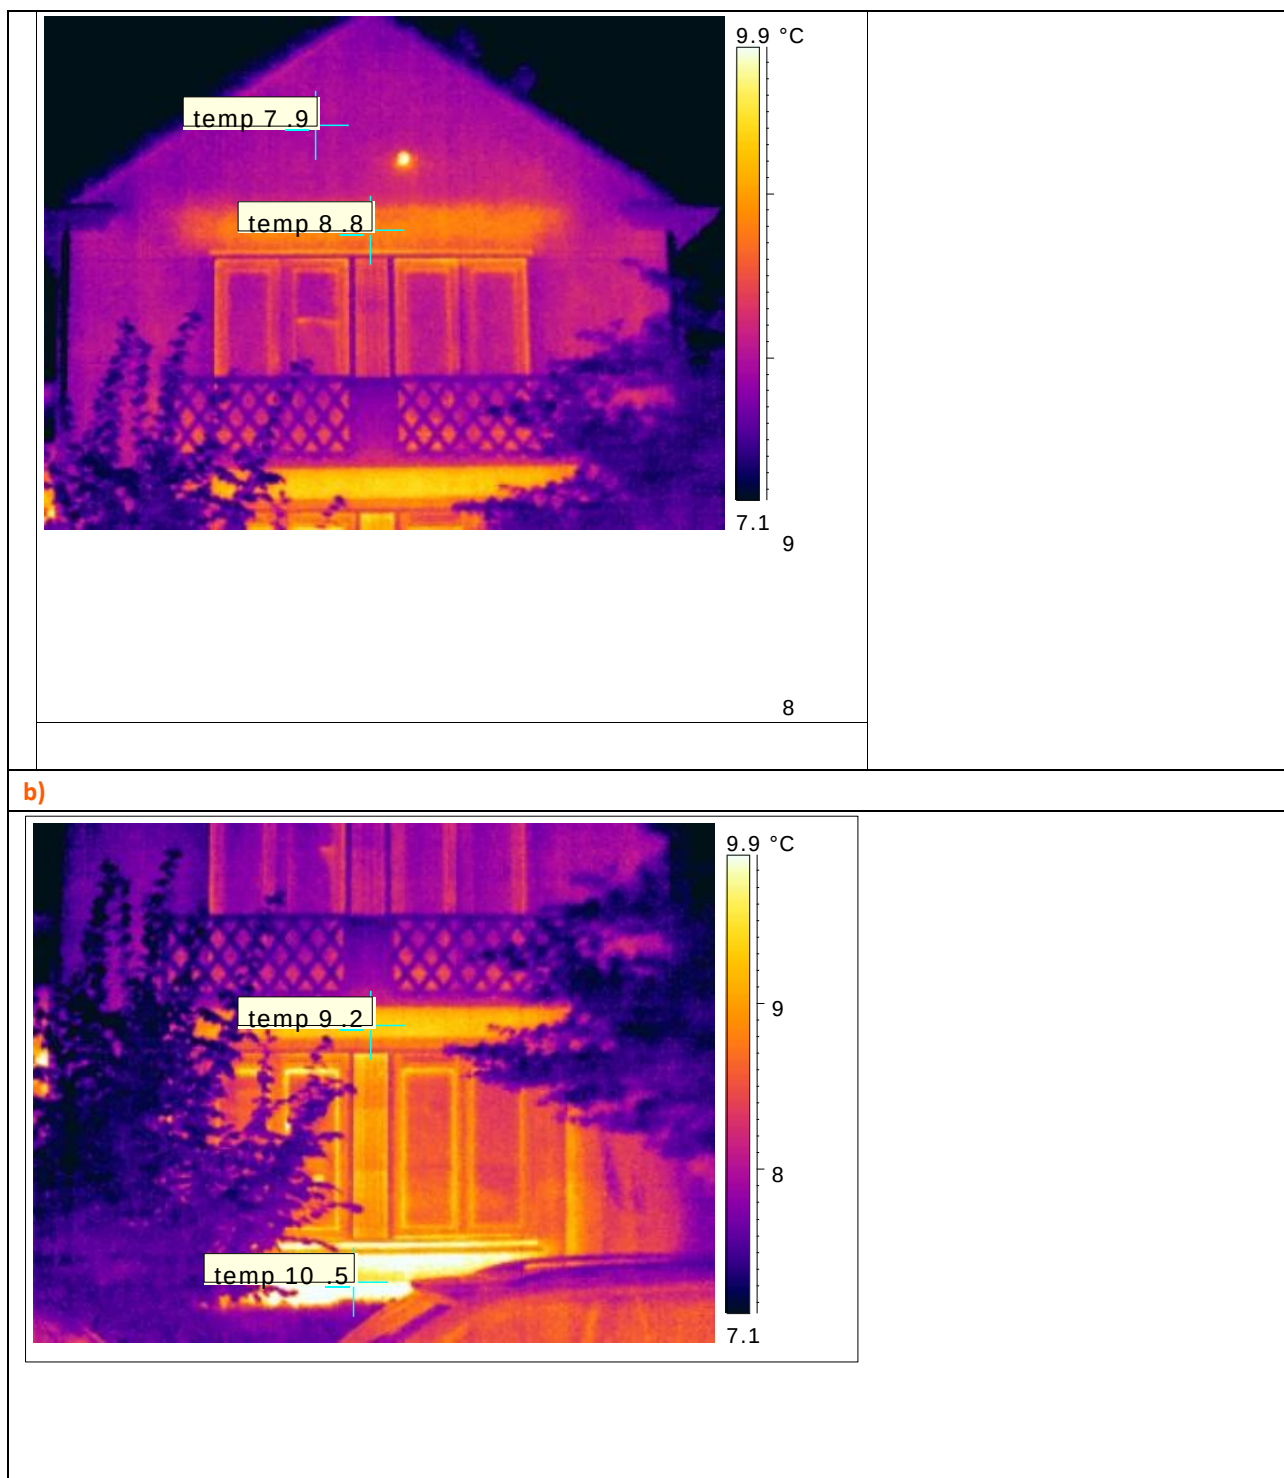
| Verdieping / bouwdeel / Constructiedeel: | Thermische opname van de voorgevel |

a) Betonlatei

b) Betonnen (?) band van het balkonnetje. Borstwering onder het raam toont warm (radiator)

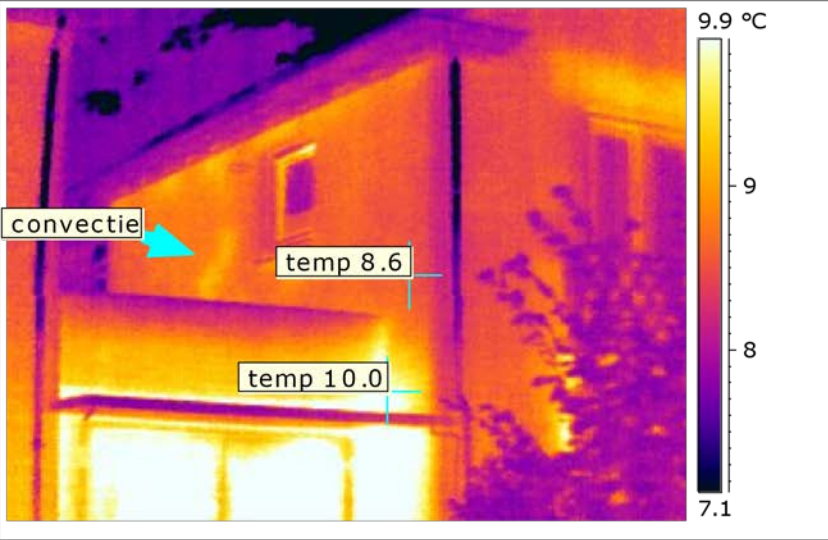
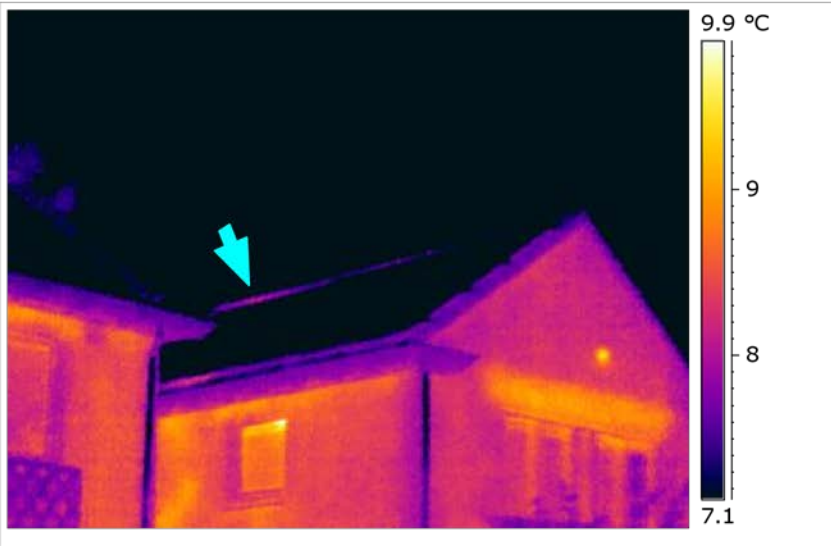
| <b>Verdieping / bouwdeel / Constructiedeel:</b> | <b>Thermische opname van de linker gevel</b> |

- a) Convector in de spouw. Porsche van de buurman wordt goed verwarmd**
- b) Warmtelek bij de nok**

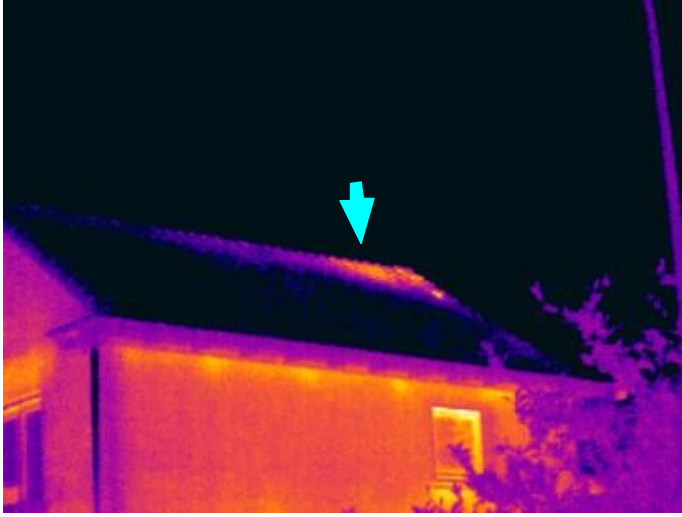
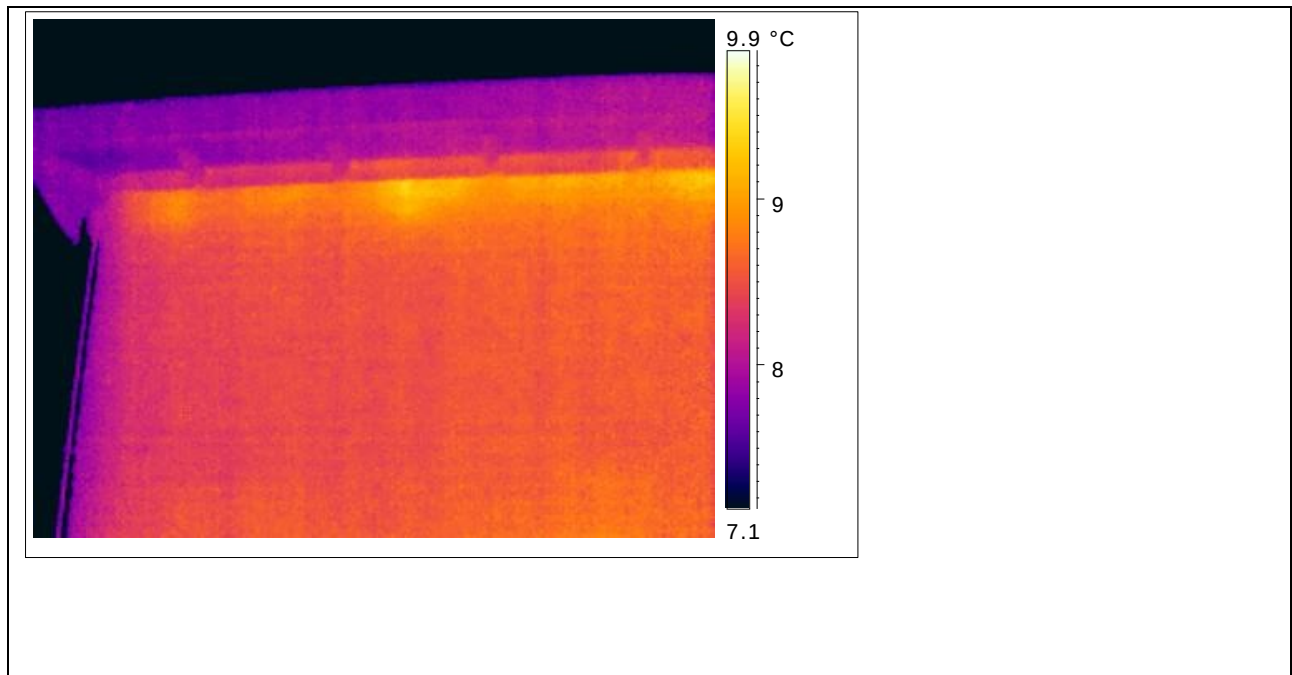
| Verdieping / bouwdeel / Constructiedeel: | Thermische opname van de rechter gevel |

a) Warmtelek in het dak. Hier zit de c.v. ketel

b) Warmtelekken onder de goot

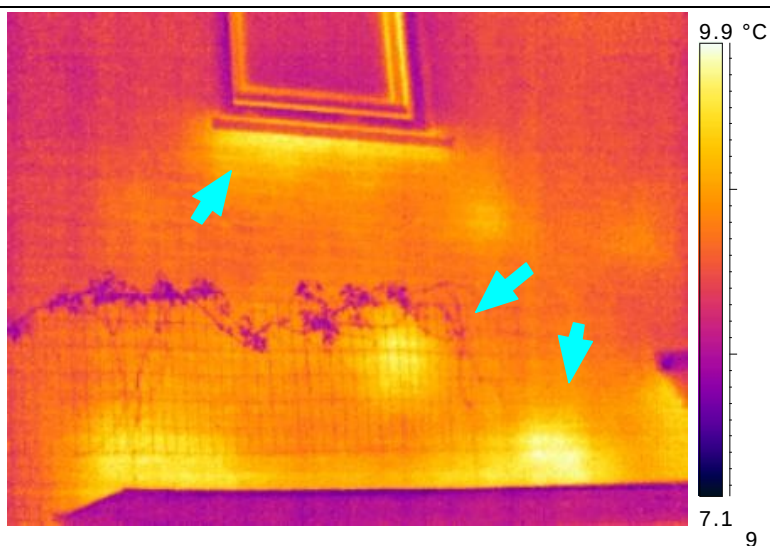
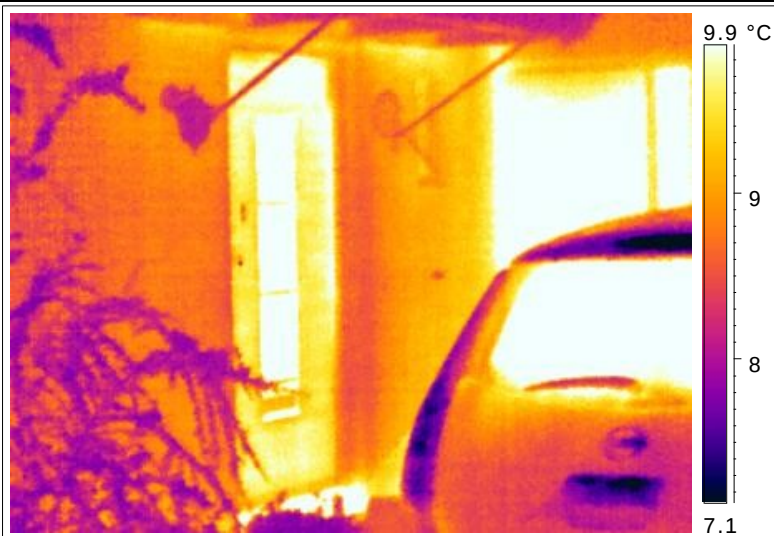
| Verdieping / bouwdeel / Constructiedeel: | Thermische opname van de rechter gevel |

Warmtelekken in de spouwmuur. Onder het raam en boven de luifel van de voordeur  
Toegangsdeur kelder toont relatief warm

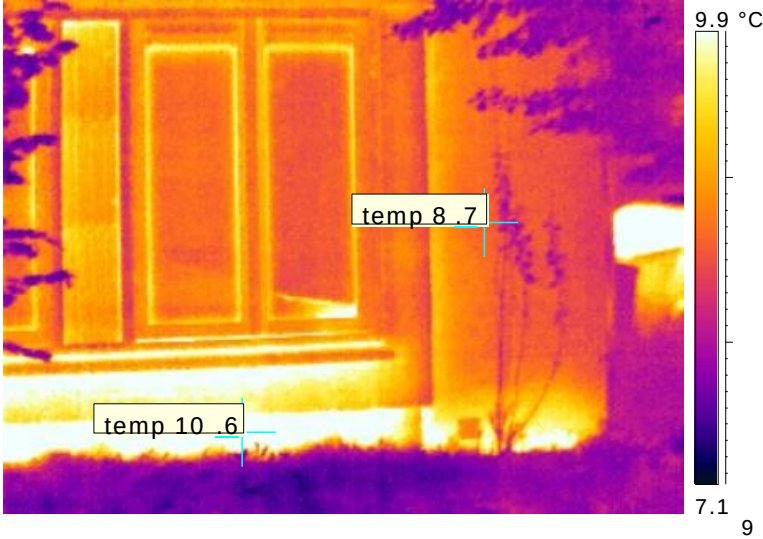
| Verdieping / bouwdeel / Constructiedeel: | Thermische opname van de voor en linker gevel |

a) Borstwering onder het raam toont warm (radiator)

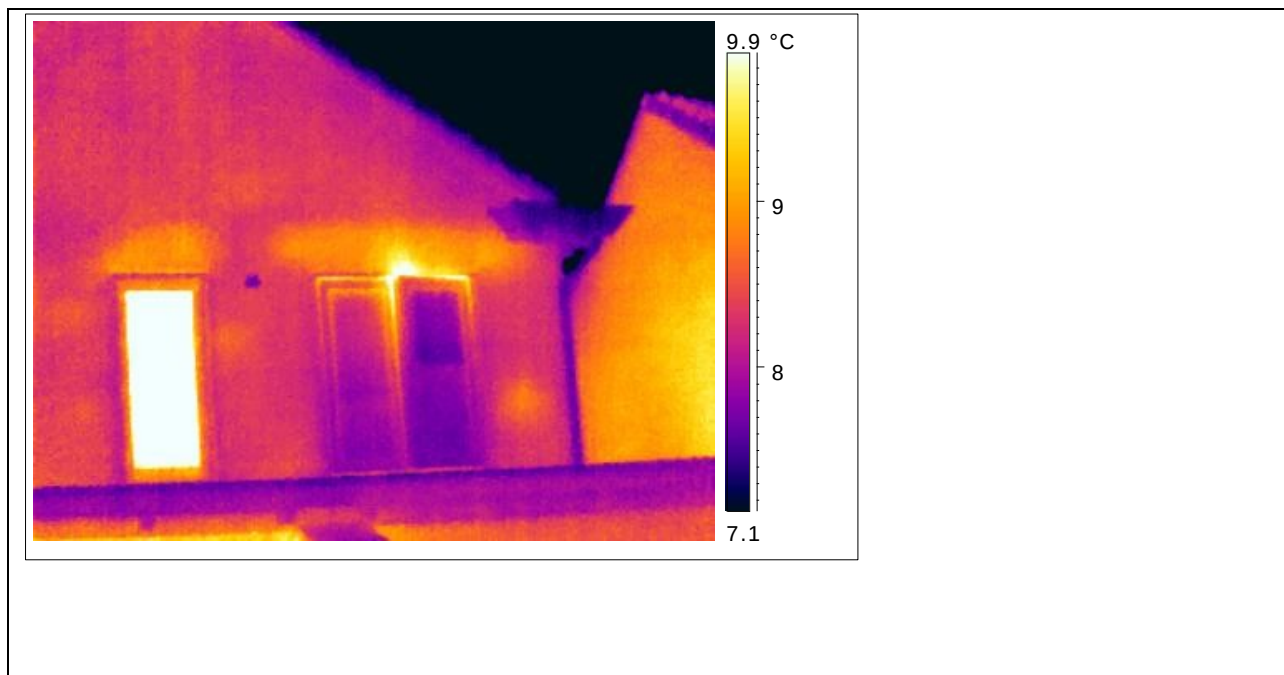
| Verdieping / bouwdeel / Constructiedeel: | Thermische opname van de achtergevel |

2x uitgang ventilatie. Kleine warmtelekken boven de kozijnen  
Balkondeur staat op een kier

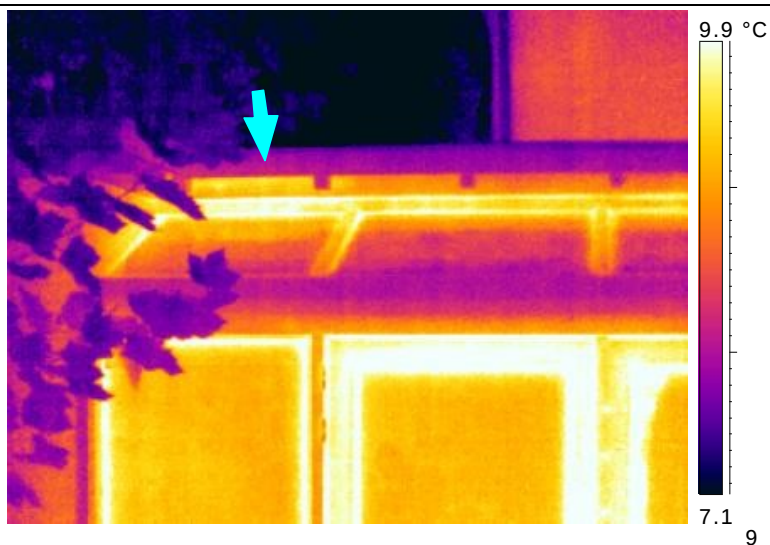
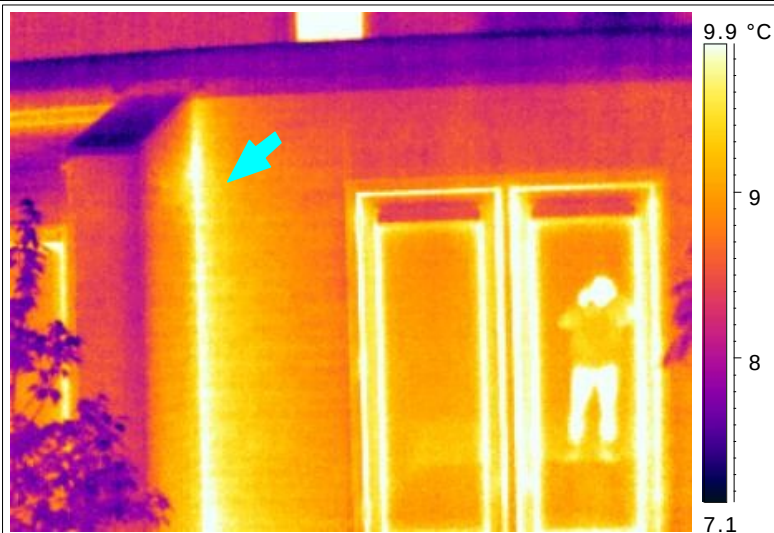
| Verdieping / bouwdeel / Constructiedeel: | Thermische opname van de achtergevel |

Warmtelek onder de dakrand

Warmtelek in de aansluiting

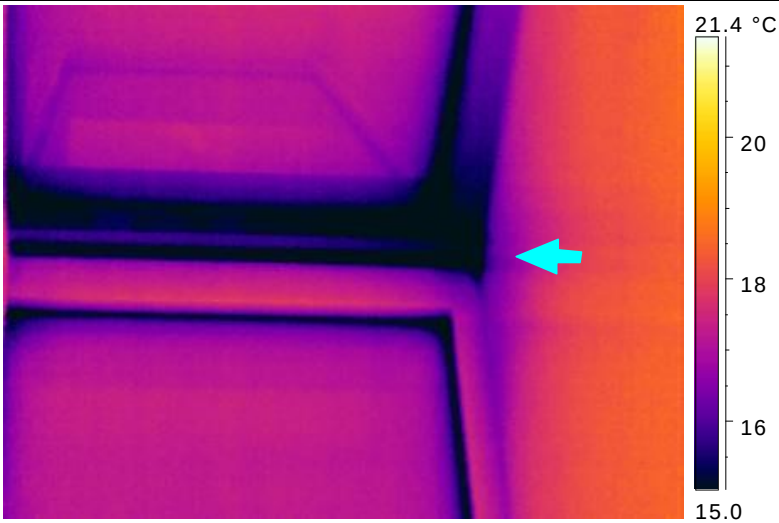
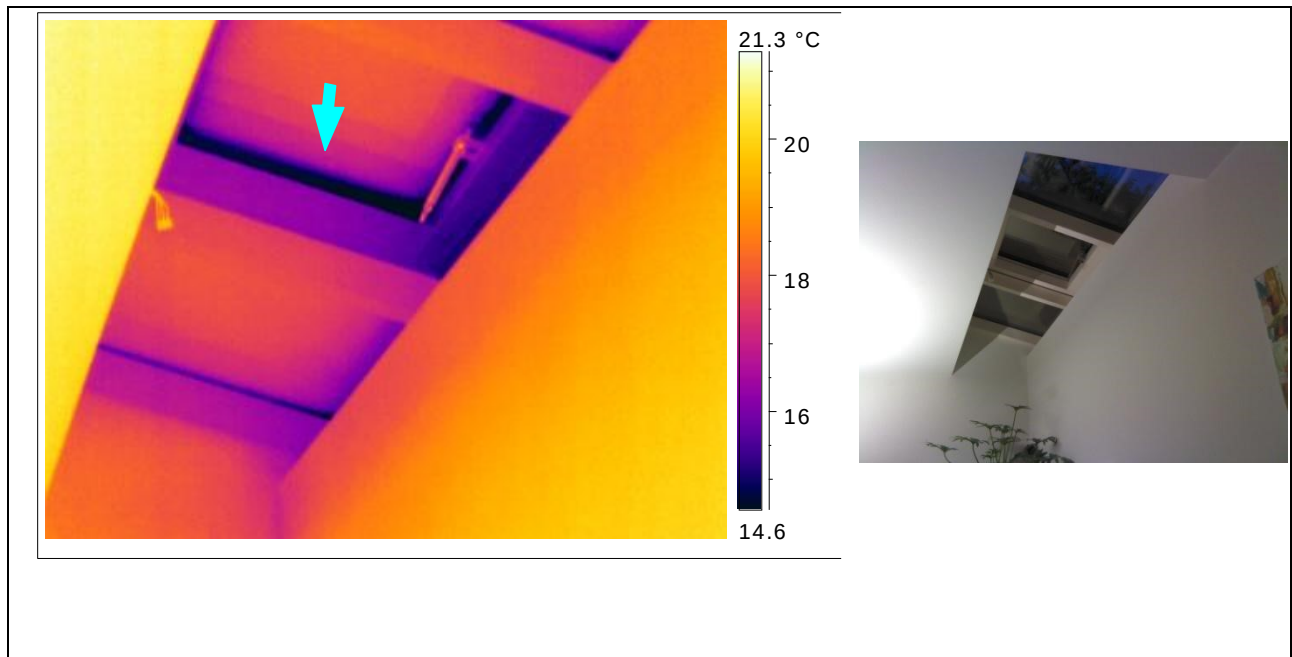
| <b>Verdieping / bouwdeel / Constructiedeel:</b> | <b>Thermische opname van de kelder</b> |

**Commentaar**  
**Luchtlekkage? idem**

- Het te openen deel in het glasdak in de kelder is niet luchtdicht gemonteerd.

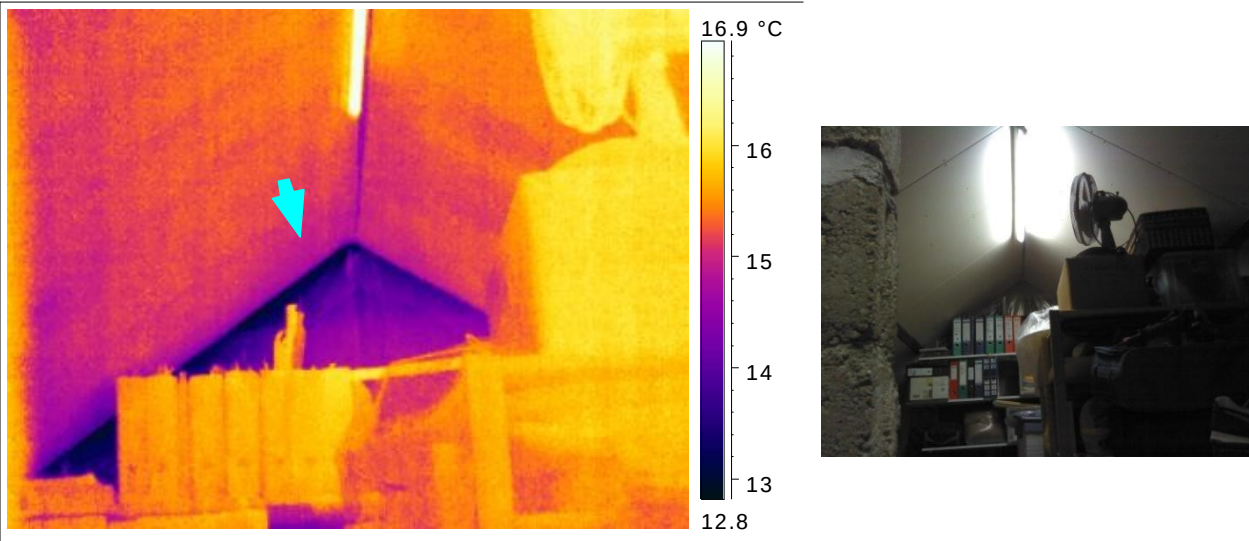
| <b>Verdieping / bouwdeel / Constructiedeel:</b> | <b>Thermische opname van de zolder</b> |

**Commentaar**  
**a) Luchtlekkage?**

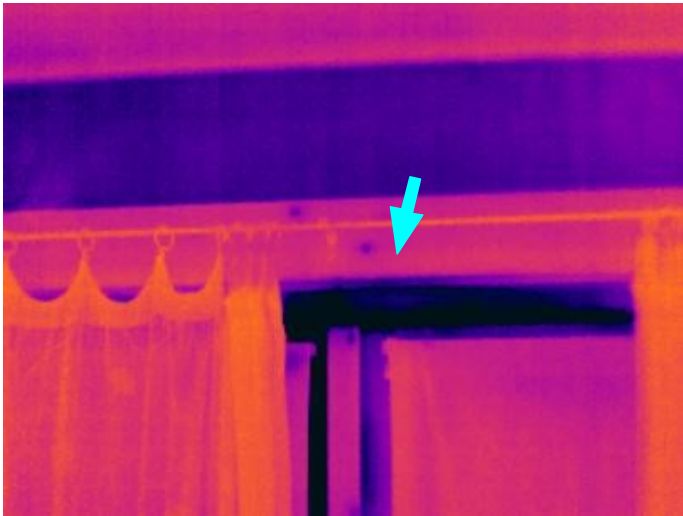
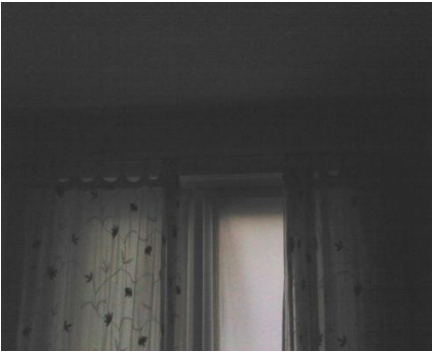
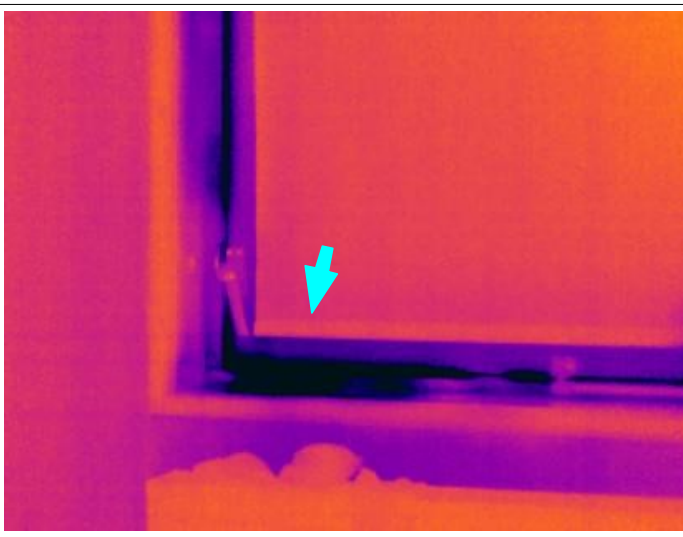
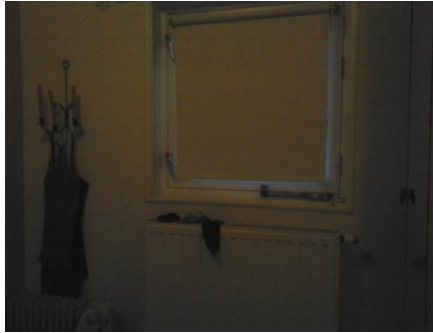
| Verdieping / bouwdeel / Constructiedeel: | Thermische opname van de badkamer |

Commentaar  
Luchtlekkage rond het raam  
idem

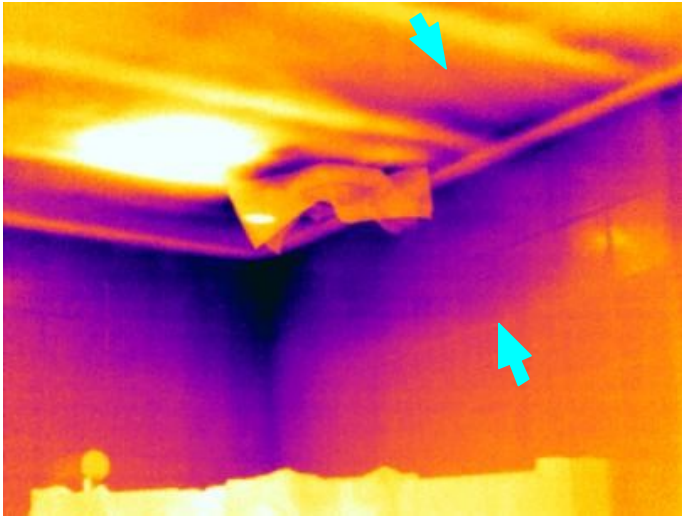
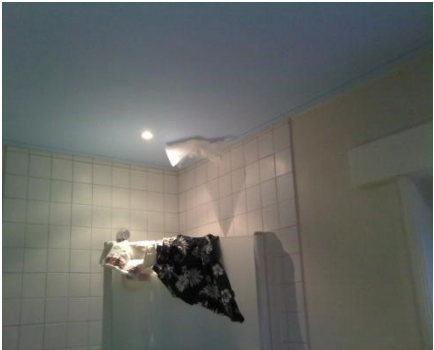
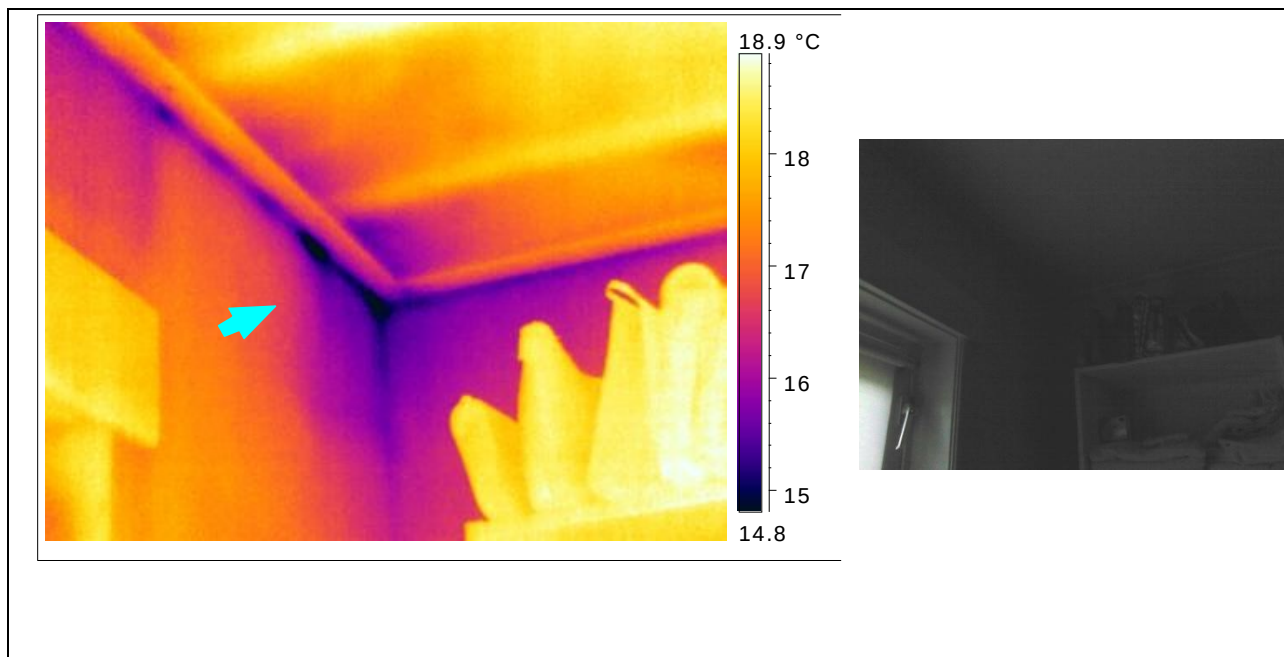
| Verdieping / bouwdeel / Constructiedeel: | Thermische opname van de badkamer |

**a) Luchtlekkage in het plafond**

**b) idem**

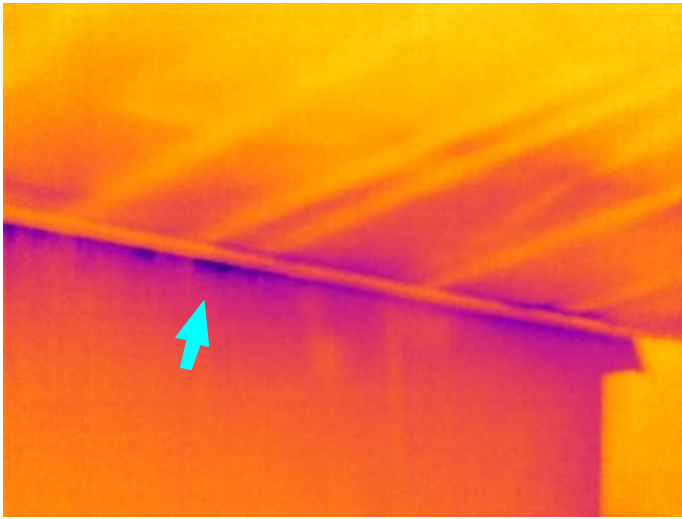
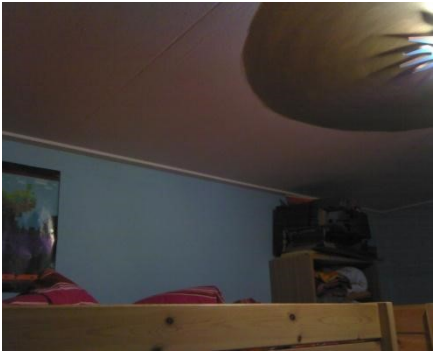
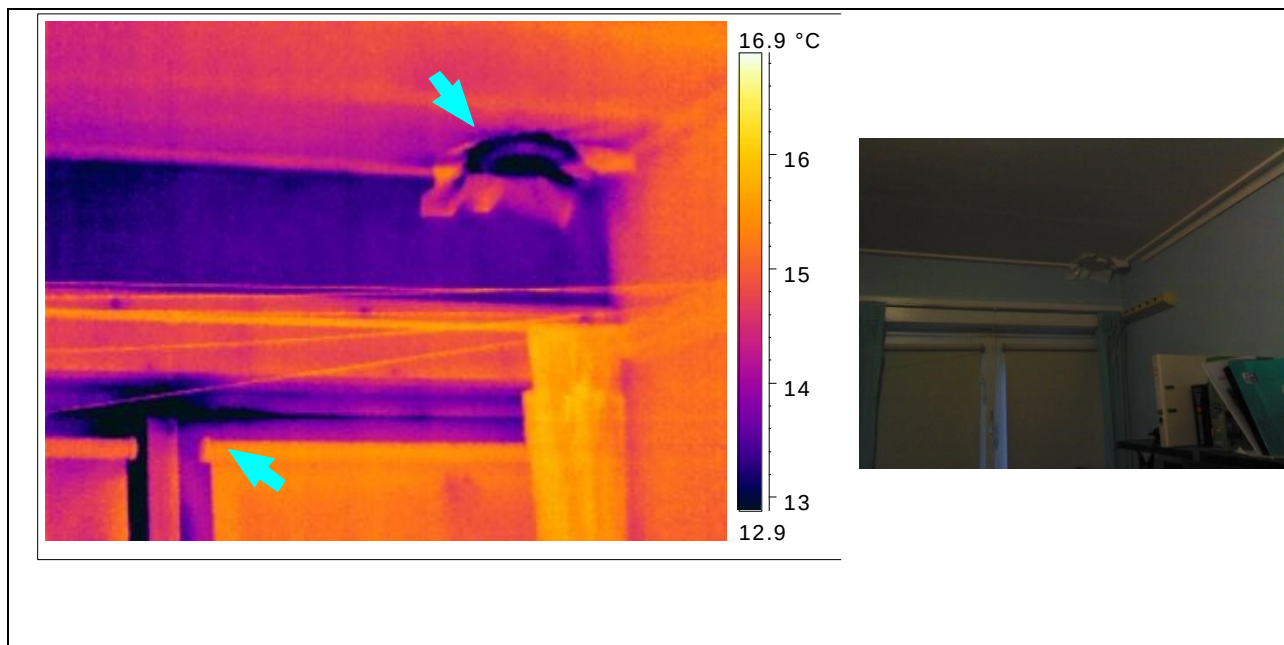
**a) Luchtlekkage langs het plafond**

Luchtlekkage rond het ventilatierooster en kierdichting van het raam

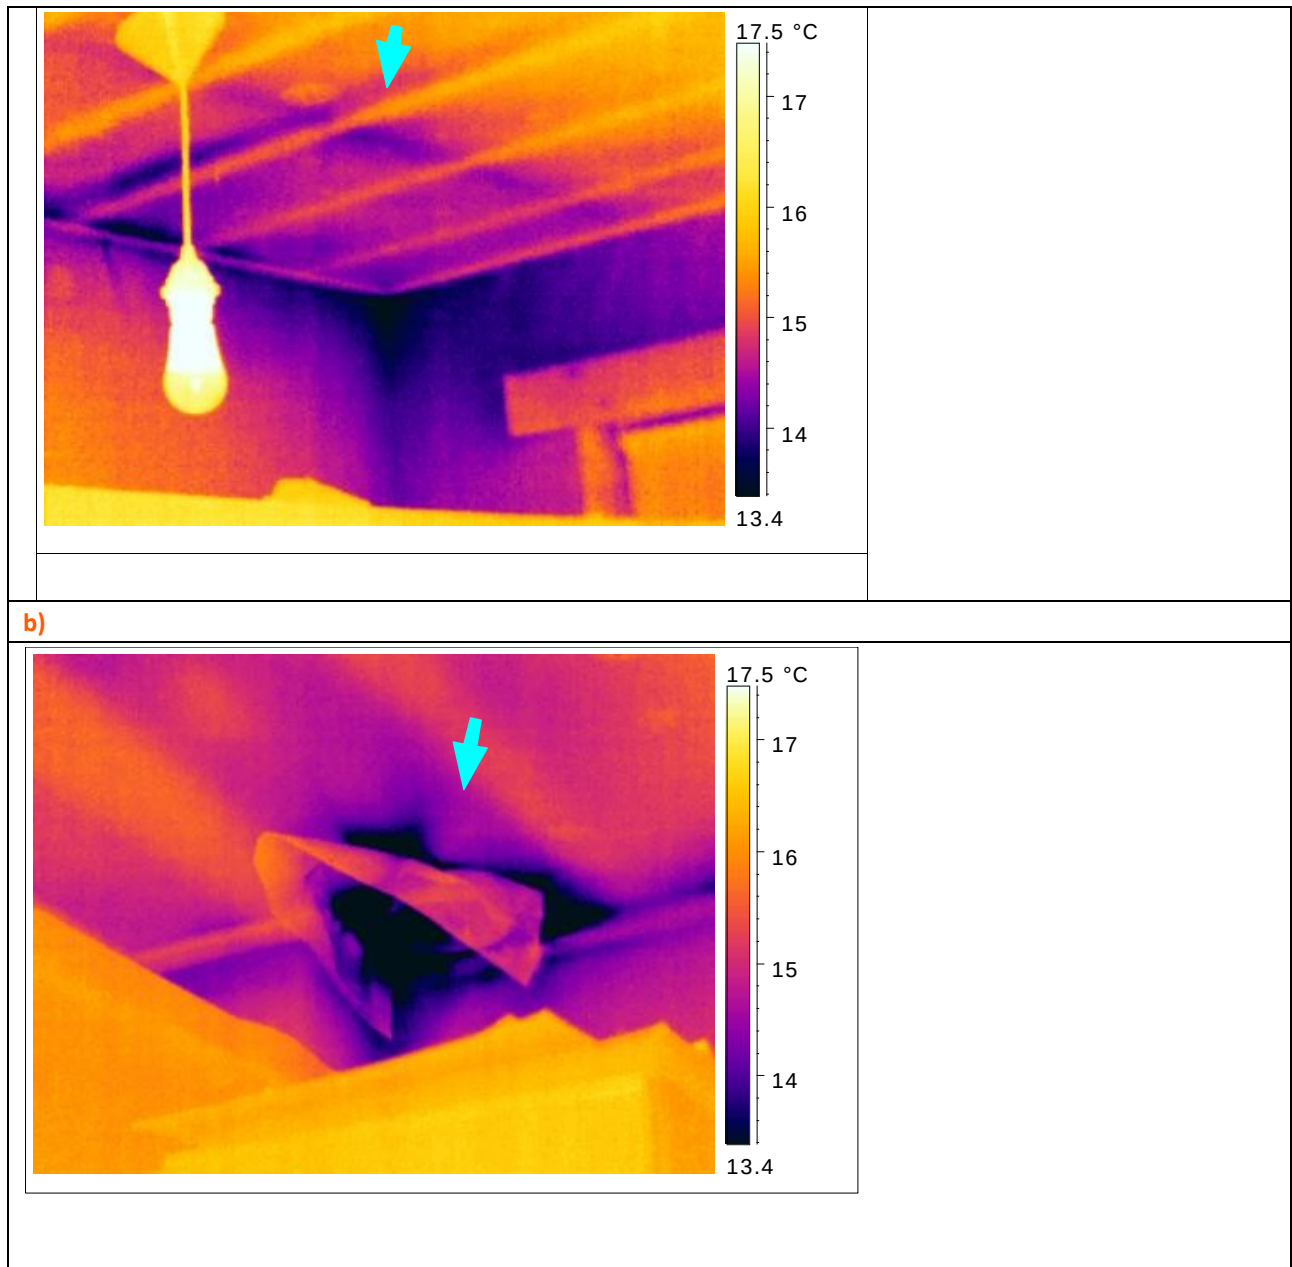
| Verdieping / bouwdeel / Constructiedeel: | Thermische opname van de slaapkamer |

**a) Koude lucht tot ver in het plafond  
Luchtlekkage rond het ventilatierooster**

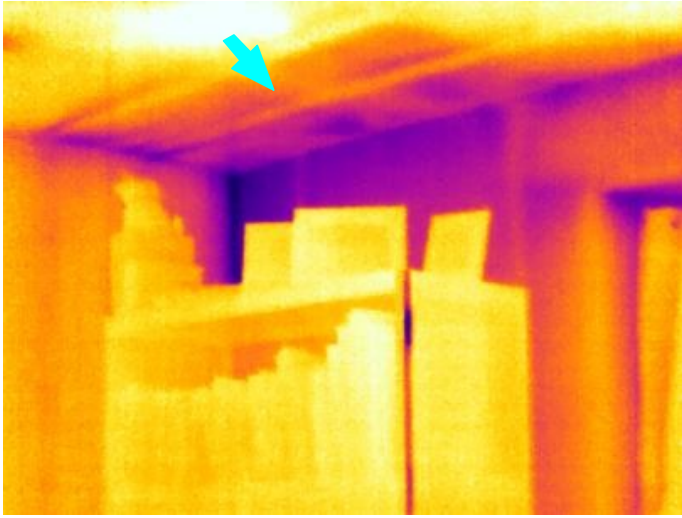
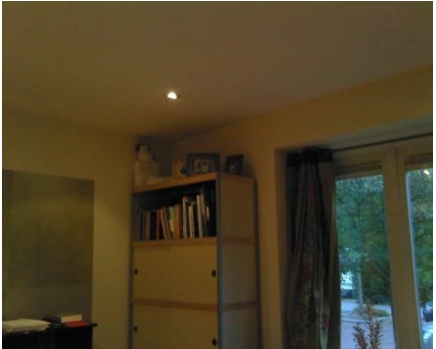
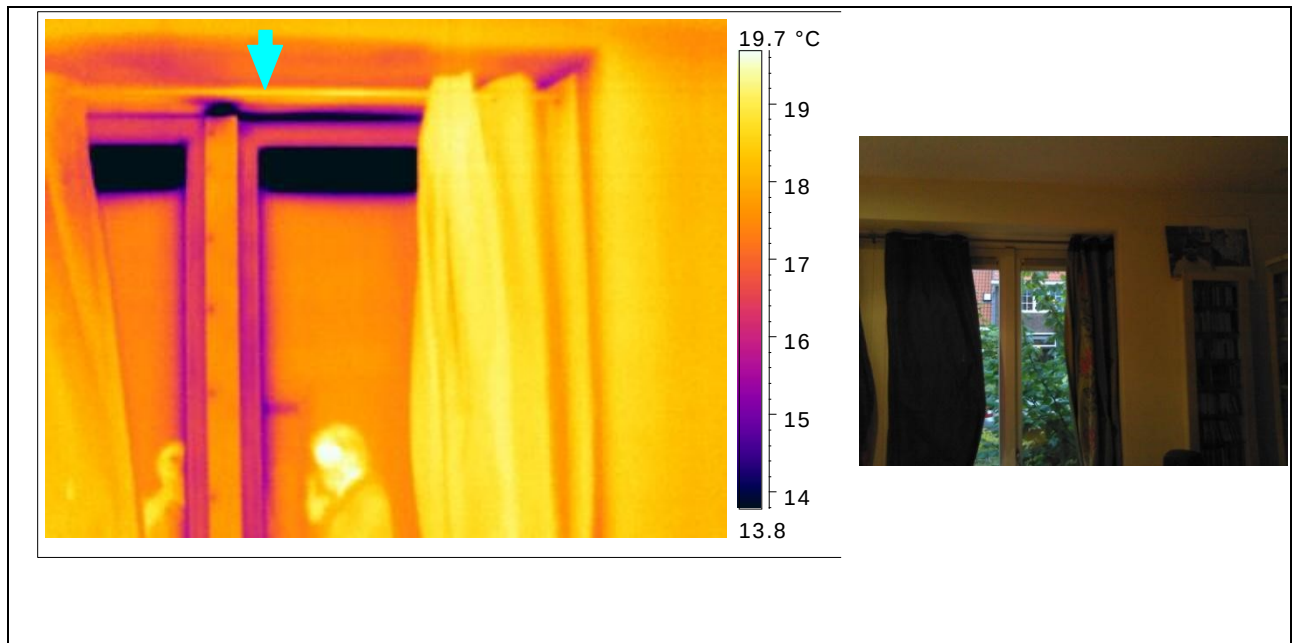
- a) Luchtlekkage in het plafond  
Luchtlekkage langs het raam

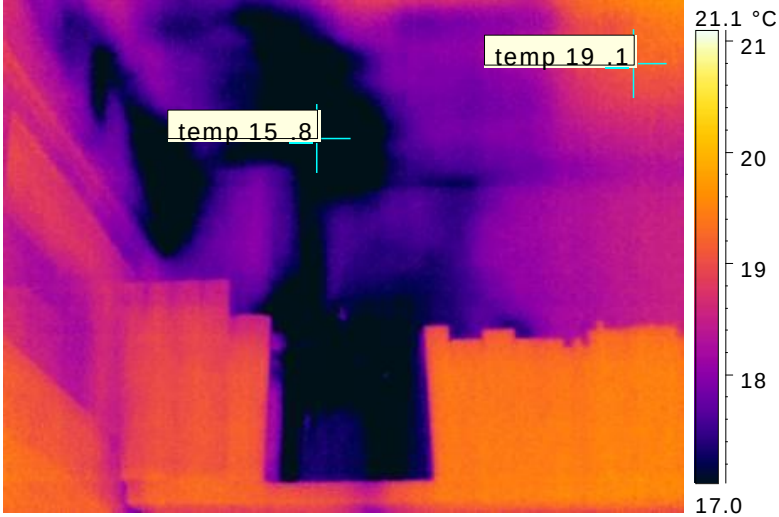
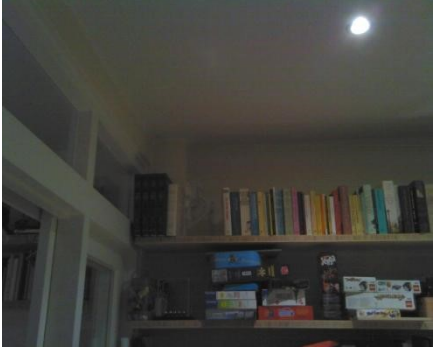
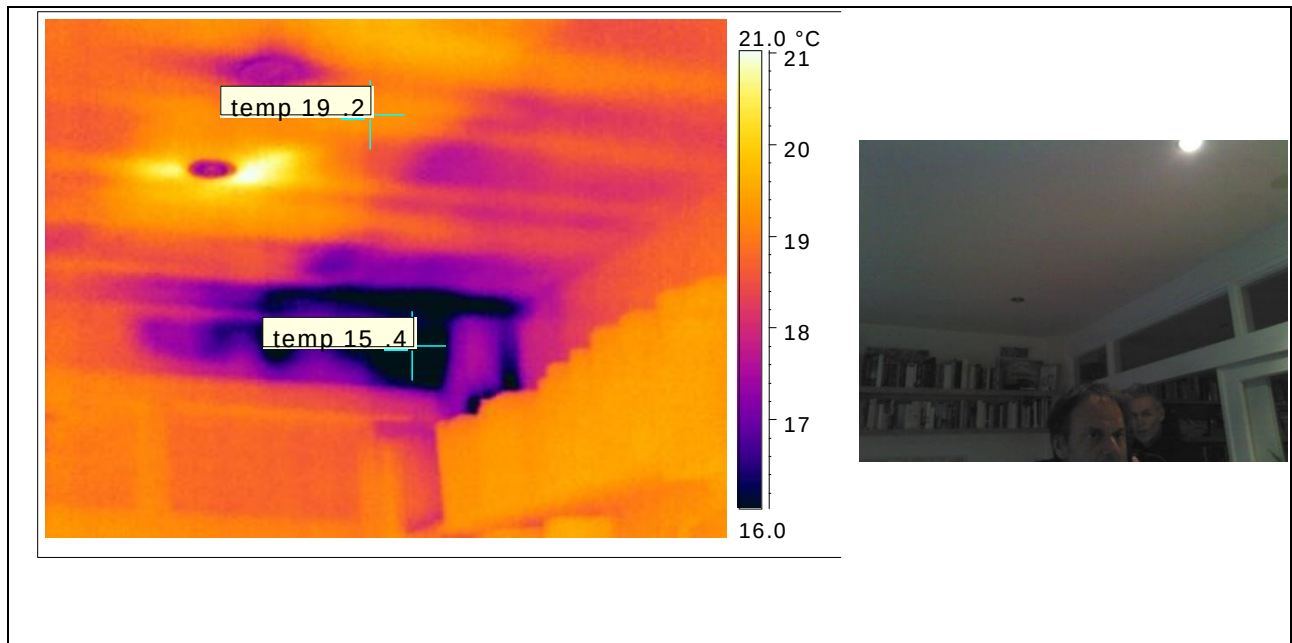
| Verdieping / bouwdeel / Constructiedeel: | Thermische opname van de eet-/voorkamer |

a) Kou in het plafond. Uit de schoorsteen  
idem

- De kierdichting van alle bestaande ramen dient nagelopen te worden en deels vervangen. Het sluitwerk dient 'knevelend' te worden aangebracht.
- De oude schoorsteen, die tegen de linker zijgevel onder de zonnepanelen zit, moet afgedicht worden. Liefst in het dakbeschot.

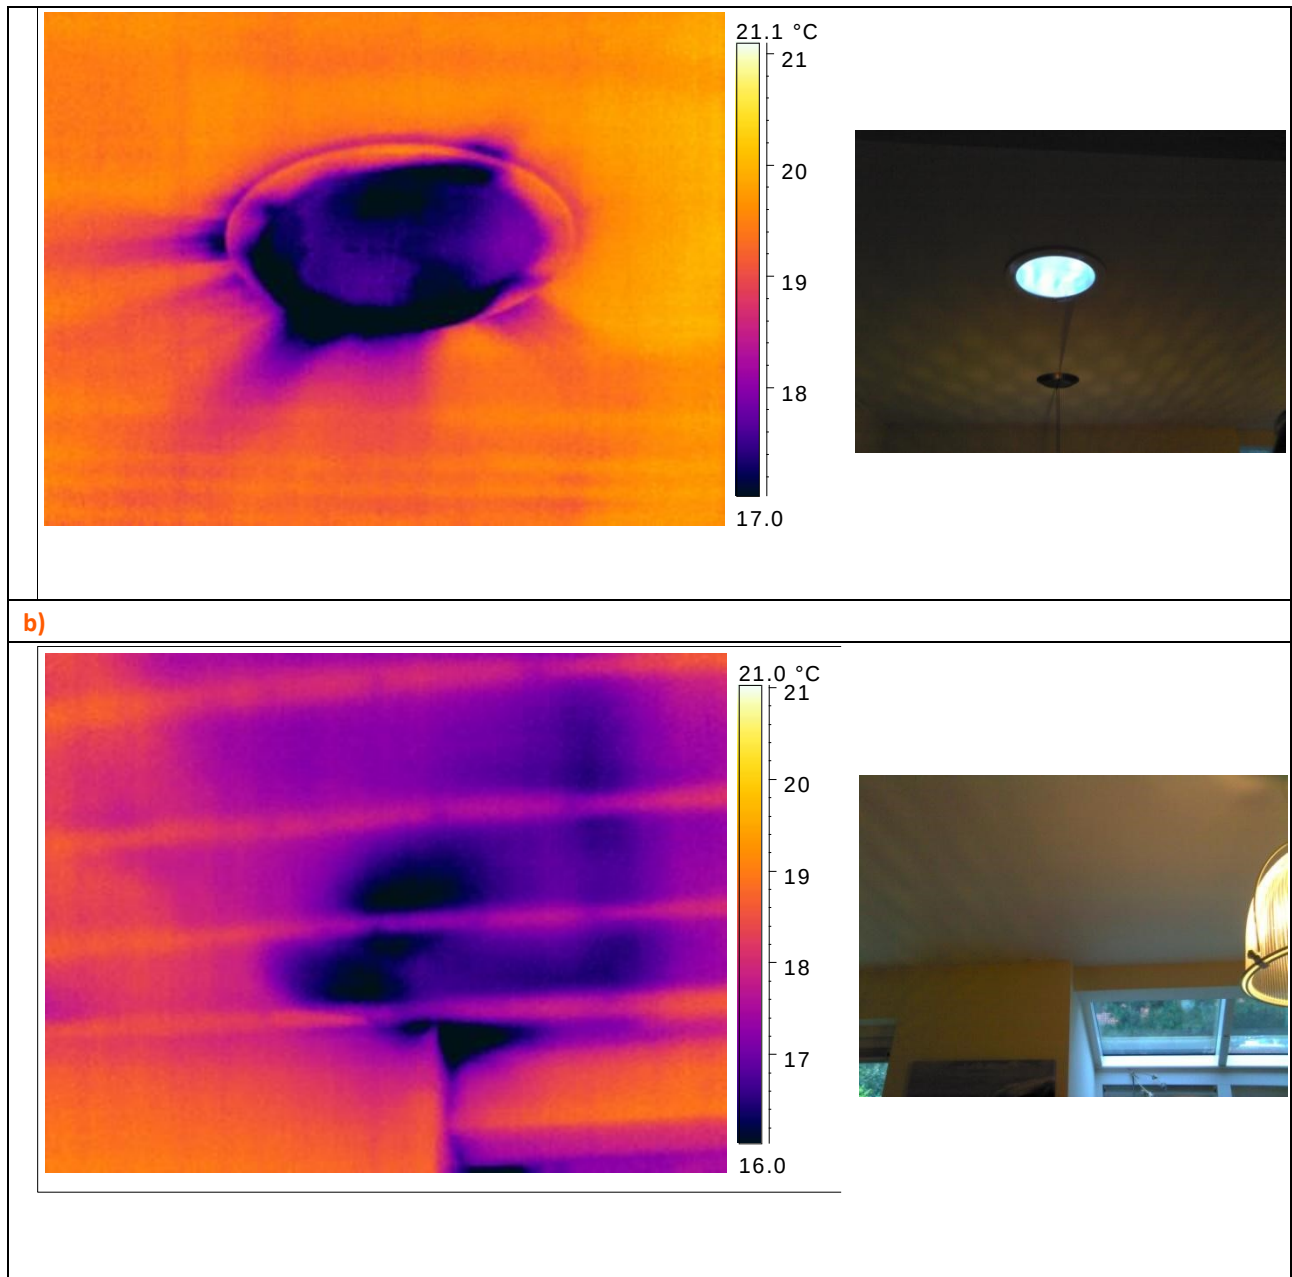
| Verdieping / bouwdeel / Constructiedeel: | Thermische opname van de eetkamer |

a) Koude lucht via de Solatube  
Flinke lucht lekkage vanuit de dakrand

- Gecontroleerd moet worden of aanvullende luchtdichtheidsmaatregelen bij de Solartube nodig zijn.
- De luchtdichting van enkele aansluitingen in de achterpui in de eetkamer/keuken kan verbeterd worden.

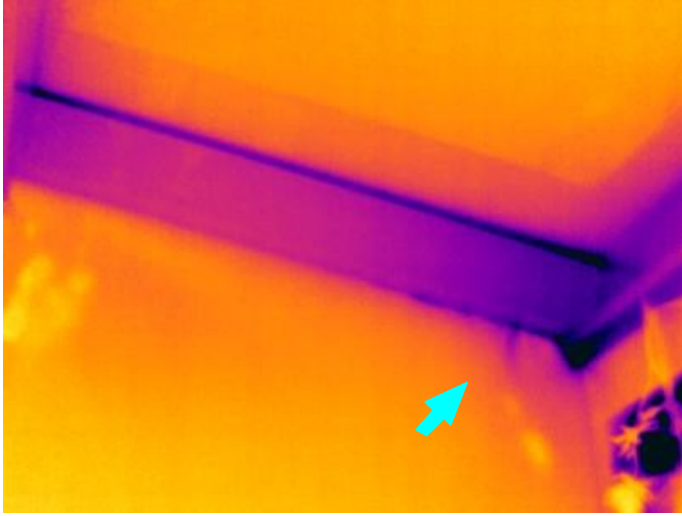
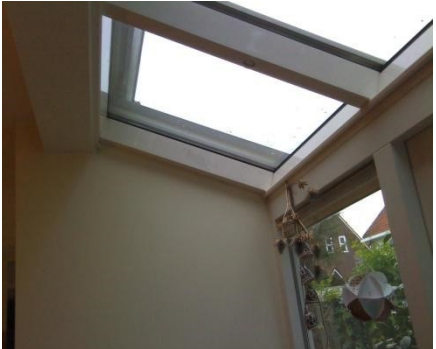
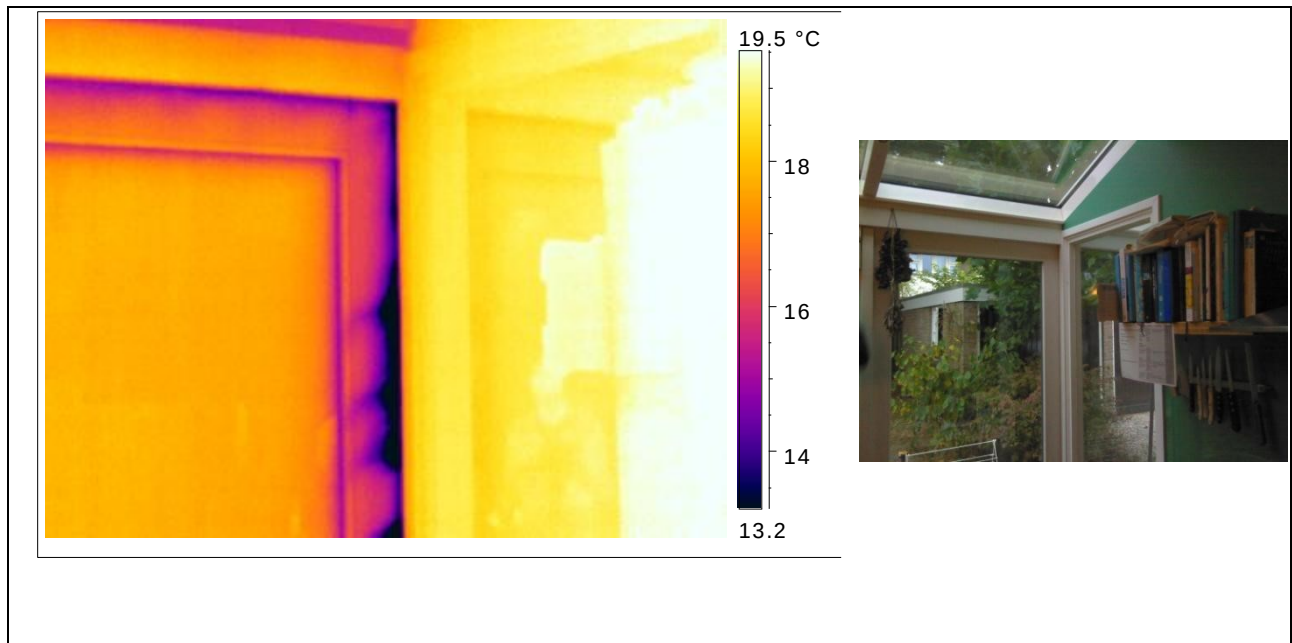
##### a) Luchtlekkage in de aansluiting glasdak-muur

Luchtlekkage in de kozijnhoek
