## Rapportage

## Gegevens

Plaats van de inspectie : Mozartstraat 15, 6815 CS Arnhem

Datum van de inspectie : 12 oktober 2014

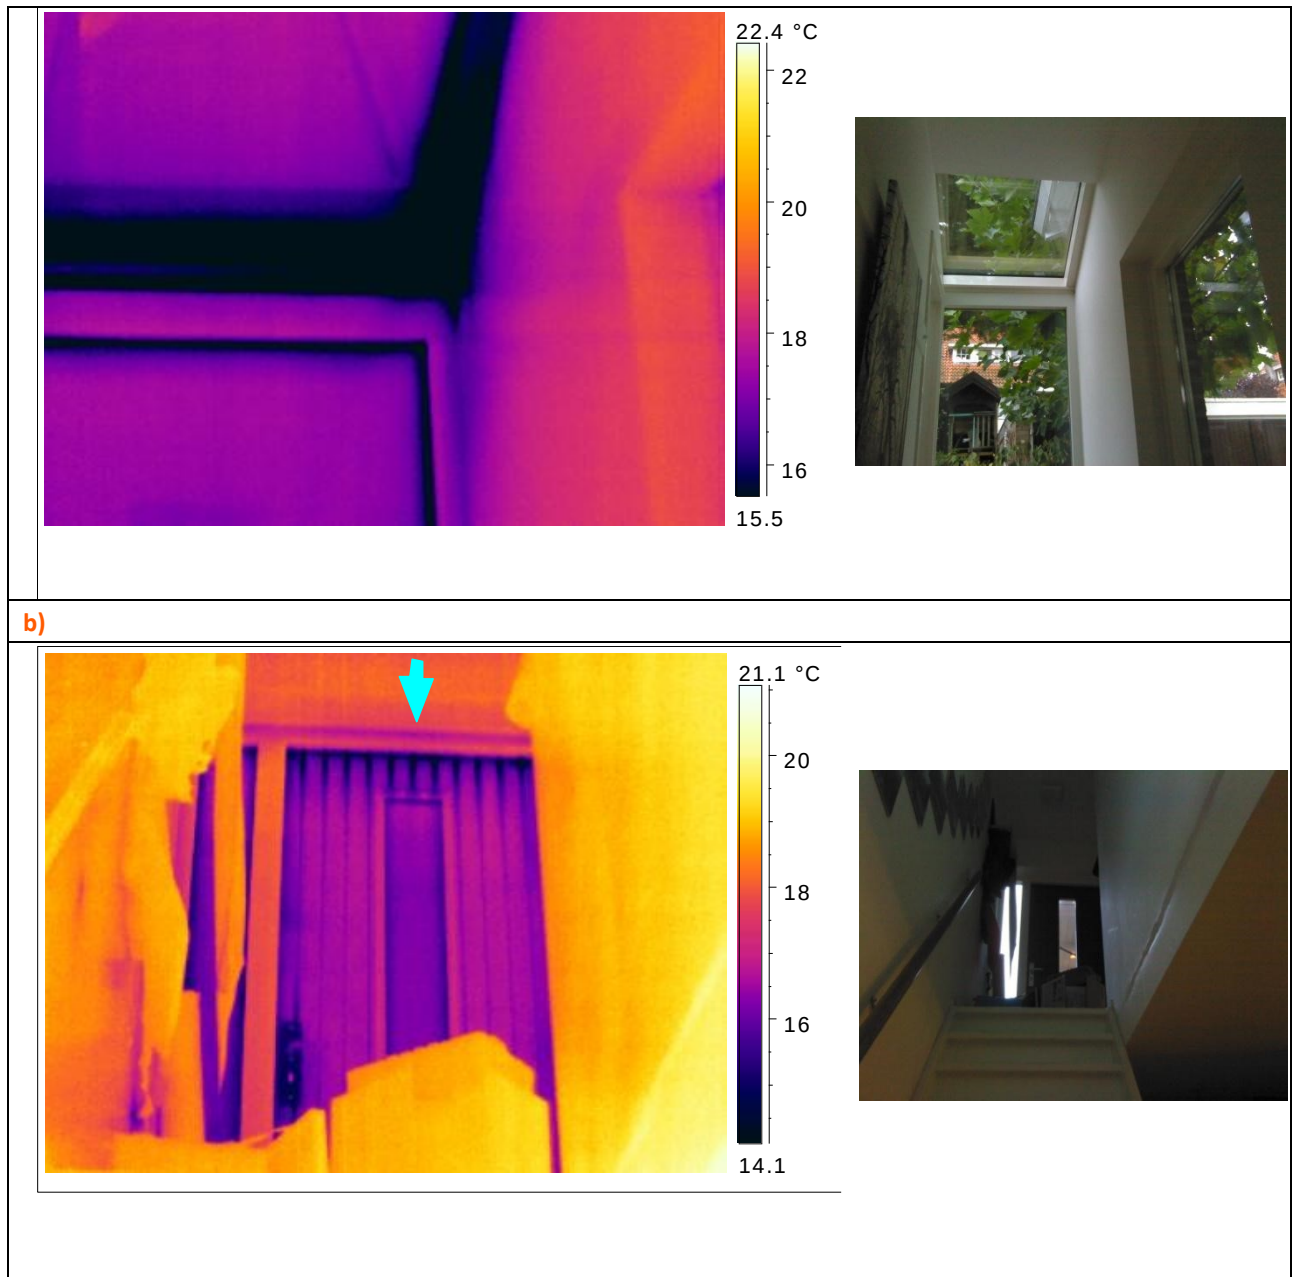
| Verdieping / bouwdeel / Constructiedeel: | Thermische opname van de zij-ingang |

a) Geen bijzonderheden

Luchtlekkage door de profilering van de deur. Waardoor de tochtstrippen niet goed kunnen afdichten

- In het plafond boven de keldertrap moet de luchtdichting in orde gemaakt worden.
- Van de buitendeur naar de kelder moeten de groeven ter plaatse van de tochtstrip dichtgezet worden en het schilderwerk aangeheeld.

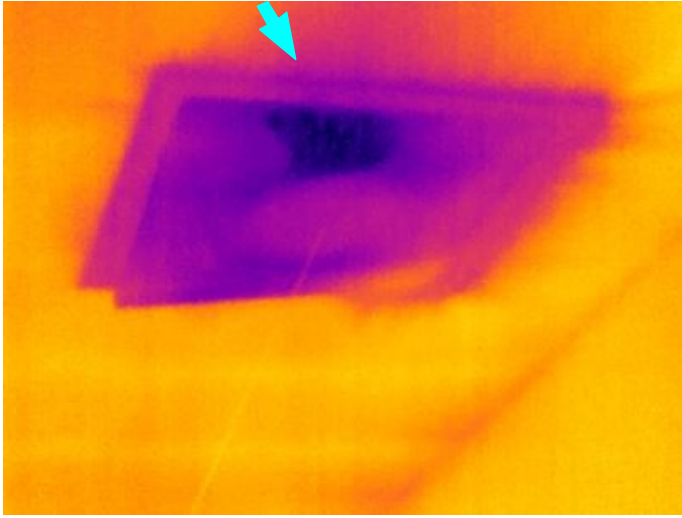
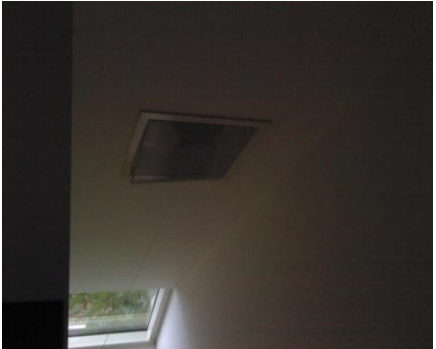
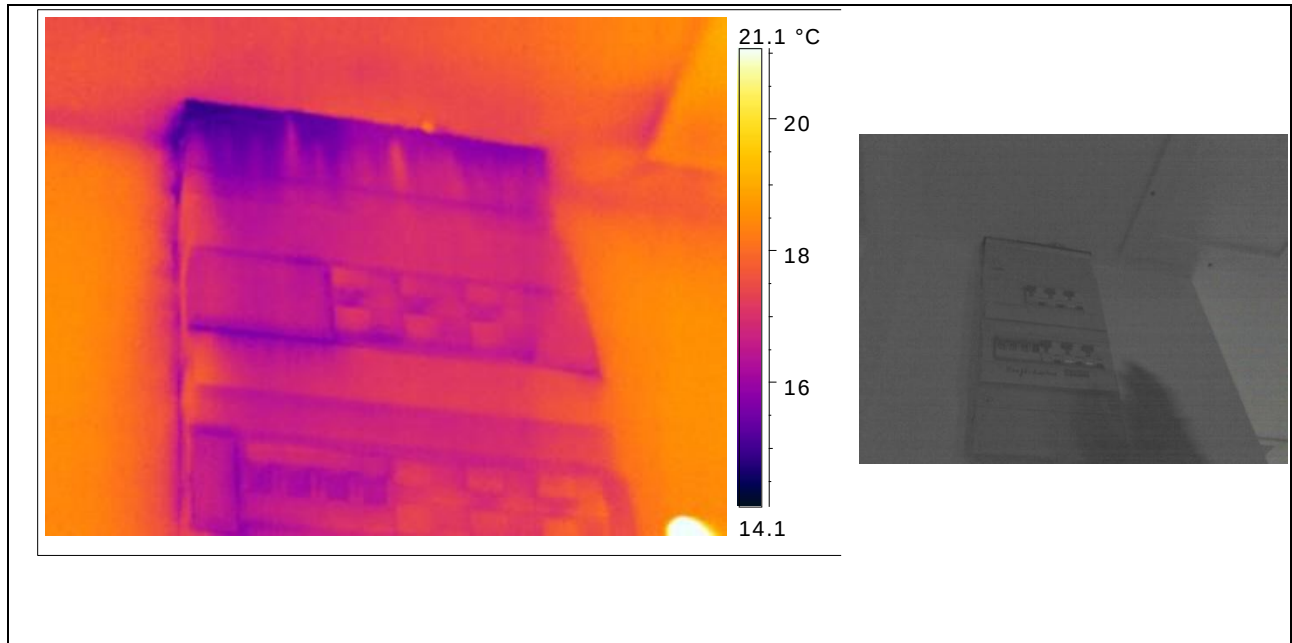
##### a) Luchtlekkage langs het rooster

Flinke luchtlekkage uit het plafond langs de meterkast

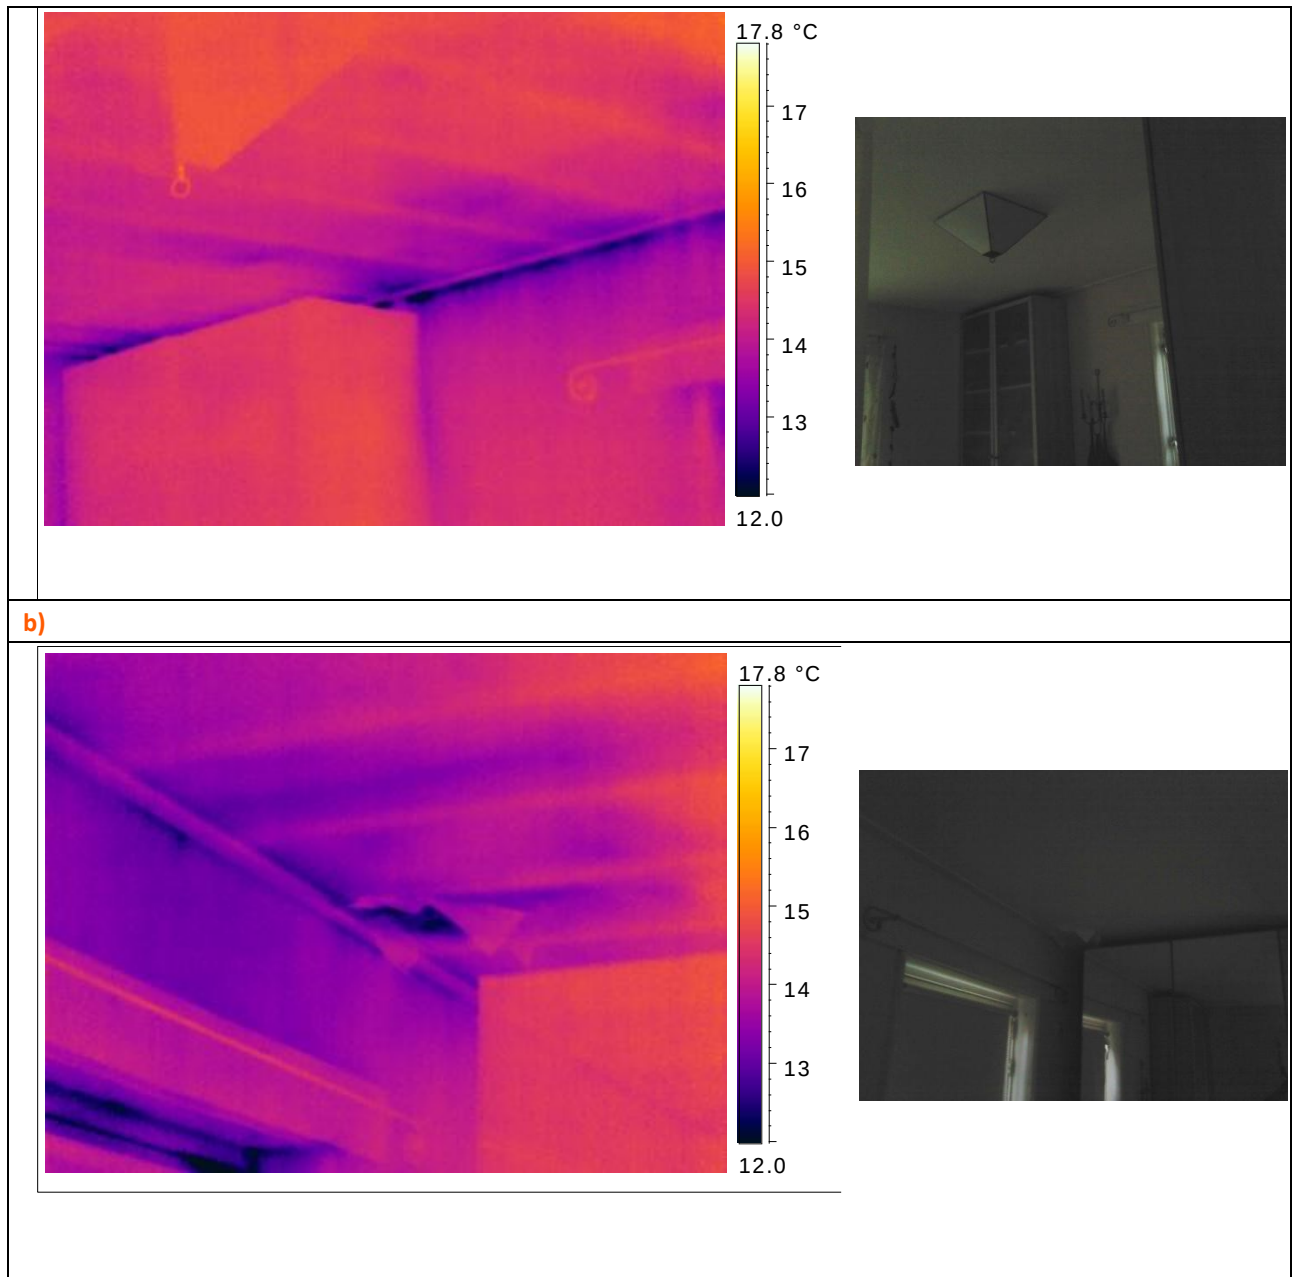
| Verdieping / bouwdeel / Constructiedeel: | Thermische opname van de ouderslaapkamer |

a) Luchtlekkage in het plafond  
idem

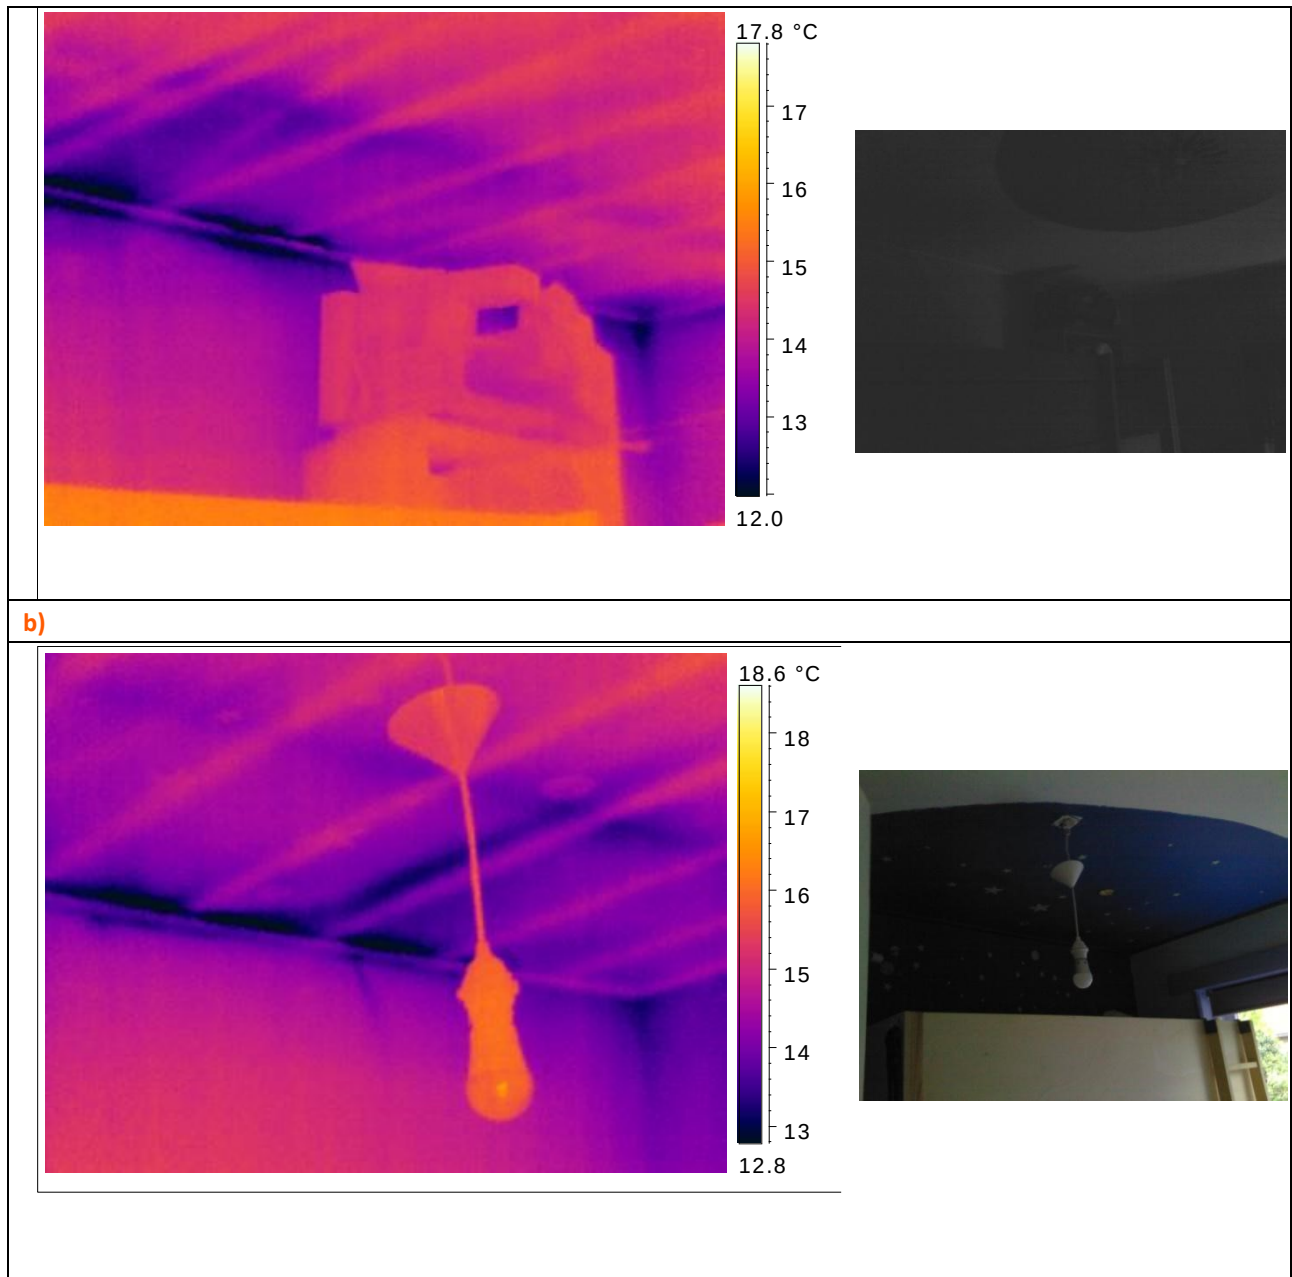
| Verdieping / bouwdeel / Constructiedeel: | Thermische opname van de slaapkamer |

**a) Koude lucht in het plafond**  
**idem**

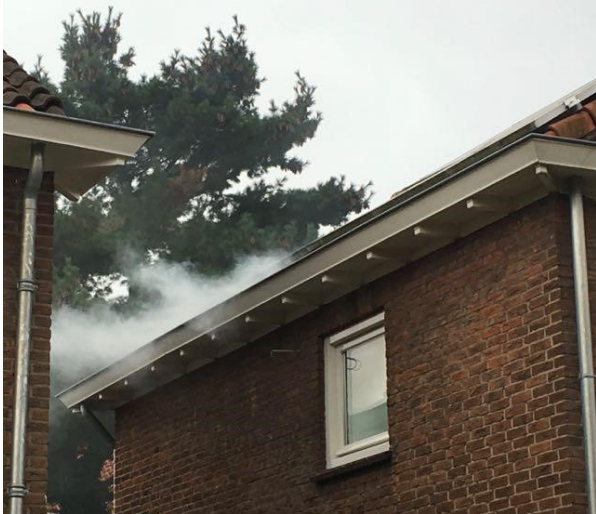
| <p>De woning staat in overdruk.</p> <p>a) Rook wordt in de meterkast (in de entree) geblazen. De rook komt zowel onder de pannen en dakgoot vandaan, als onder de kozijnen in de achtergevel op de verdieping. Maar zelfs bij de burens onder de dakgoot vandaan.</p> <p>b) Via de sleuven in de binnenzijde van de deur komt rook naar buiten.</p> | |

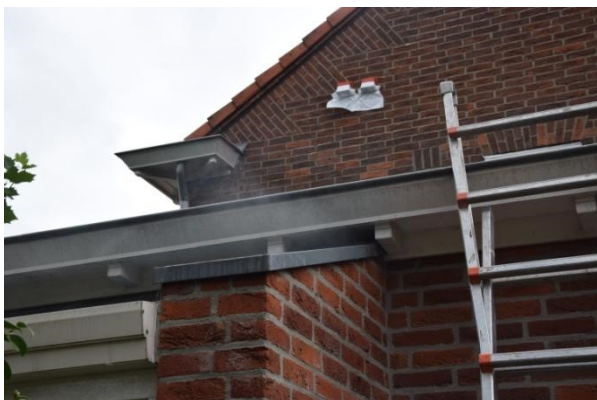
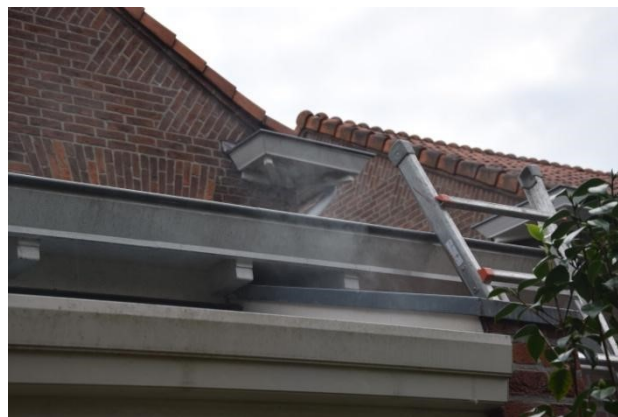
| <b>a) Achtergevel BG</b> | <b>b) Achtergevel BG</b> |

a) Luchtlek in de dakrand. Rook wordt binnen in het plafond ingeblazen met de woning in overdruk b)  
Idem

- De dakrand van de uitbouw is niet luchtdicht uitgevoerd. Om dit te verbeteren moet of een strook uit het plafond, of het boeideel (met de klossen) moet open. Daarbij moet bedacht worden dat de luchtdichting in principe aan de binnenzijde (warme zijde) moet worden aangebracht, om inwendige condensatie in de constructie te voorkomen.
