Thermografisch onderzoek

Jaren 50 huis Cranevelt/Alteveer Arnhem

Inspectierapport

Plaats van de inspectie : Arnhem
Datum van de inspectie : 22 maart 2018
Ons ordernummer : 18.005-3
Inspectie uitgevoerd door : ir. P.S. van der Kleij
Rapport opgemaakt door : ir. P.S. van der Kleij
Vestigingsadres : Boccherinistraat 2
Postcode : 6815 GX
Plaats : Arnhem
Telefoonnummer : 06-53 34 35 02
E- mail adres : info@irvanderkleij.nl

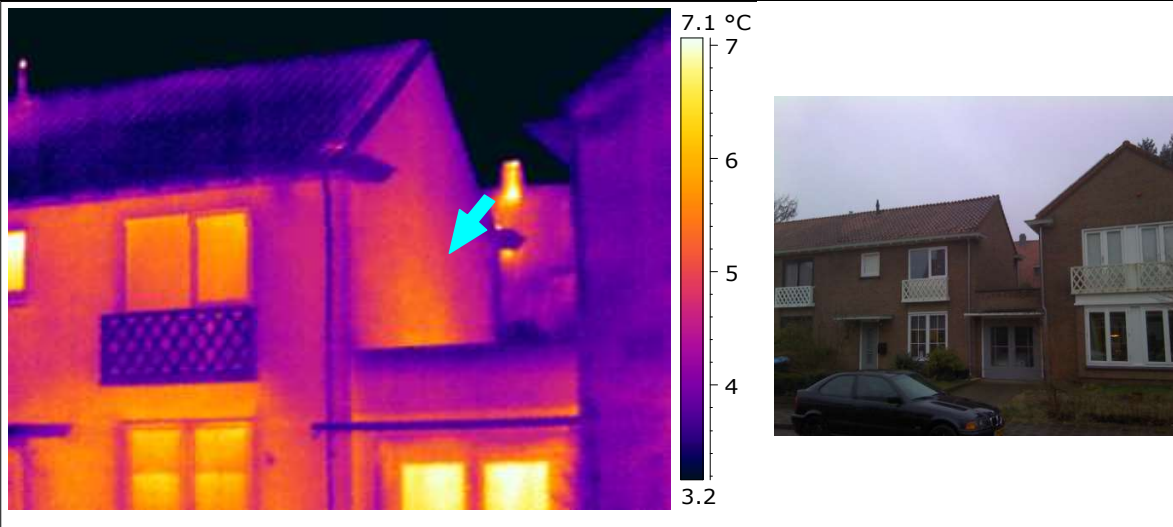
- De zijgevel boven de garage is in het midden warmer.
Waarschijnlijk doordat de zijgevel als spouwmuur doorloopt als muur tussen de woonkamer en de garage. Mede door luchtstroming in de spouw veroorzaakt dit een warmtelek dat zichtbaar is in de zijgevel.

a) Zijgevel lokaal warmer.

** Dit kan gecontroleerd kan worden middels endoscopisch onderzoek. Bijvoorbeeld door het bedrijf dat spouwmuurisolatie aanbrengt.*
Bij het aanbrengen van spouwmuurisolatie kan de muur tussen garage en woonkamer ook geïsoleerd worden.

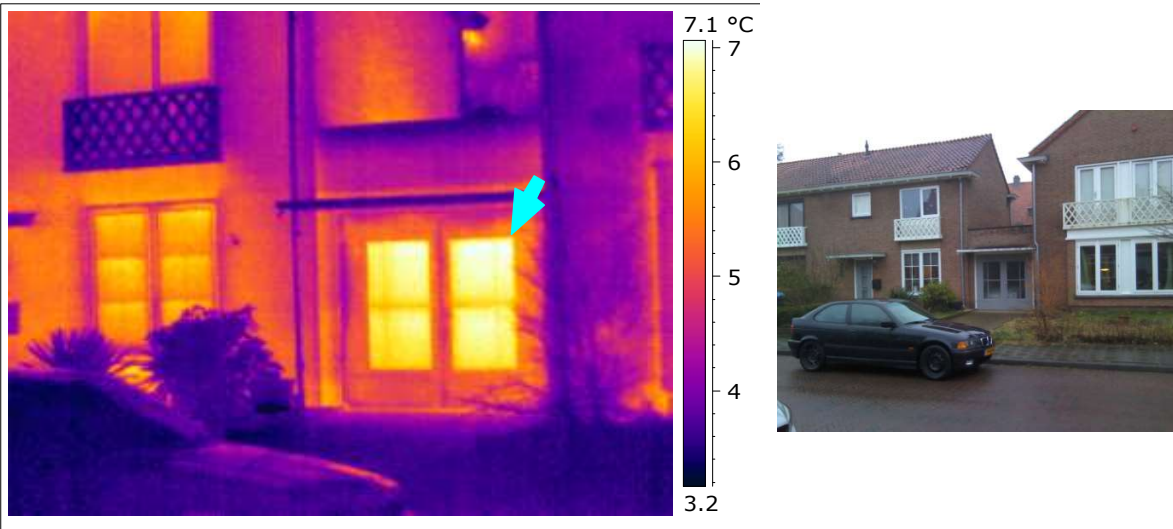
- De zijgevel is t.p.v. de garagevloer niet thermisch onderbroken.
Dit is alleen tegen relatief hoge kosten te verbeteren.
- In de garagedeuren en het raamstel van de woonkamer in de voorgevel zit nog enkel glas.

b) Garagedeur lekt veel warmte, ondanks dat de garage niet verwarmd is

** Het is zinvol om dit te vervangen door HR++ isolatieglas. Hierbij kan meteen de tochtwering verbeterd worden door het vervangen/aanbrengen van tochtstrips.*

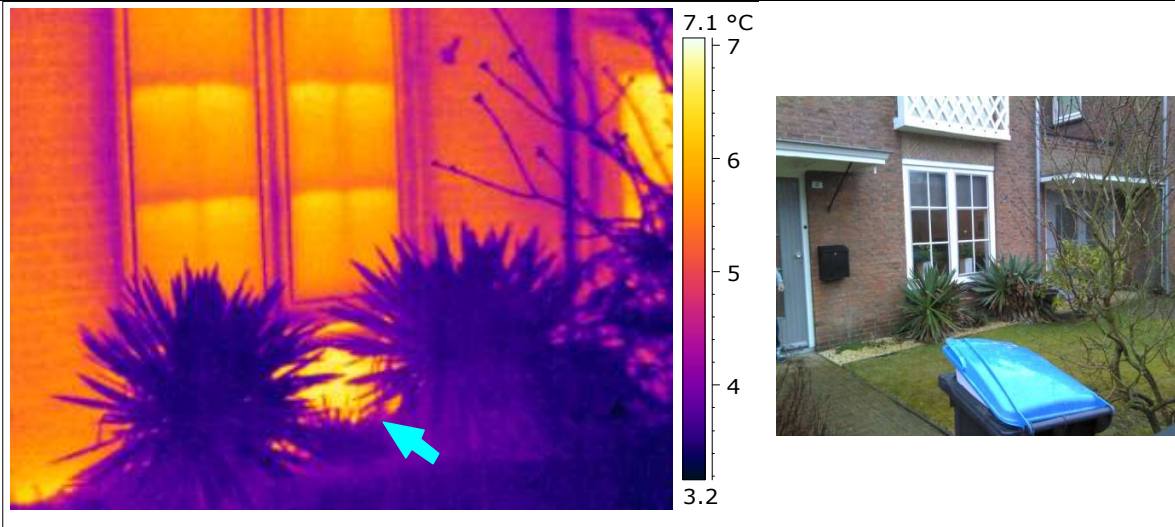
a) Voorgevel

a) Uitstraling van de radiator.

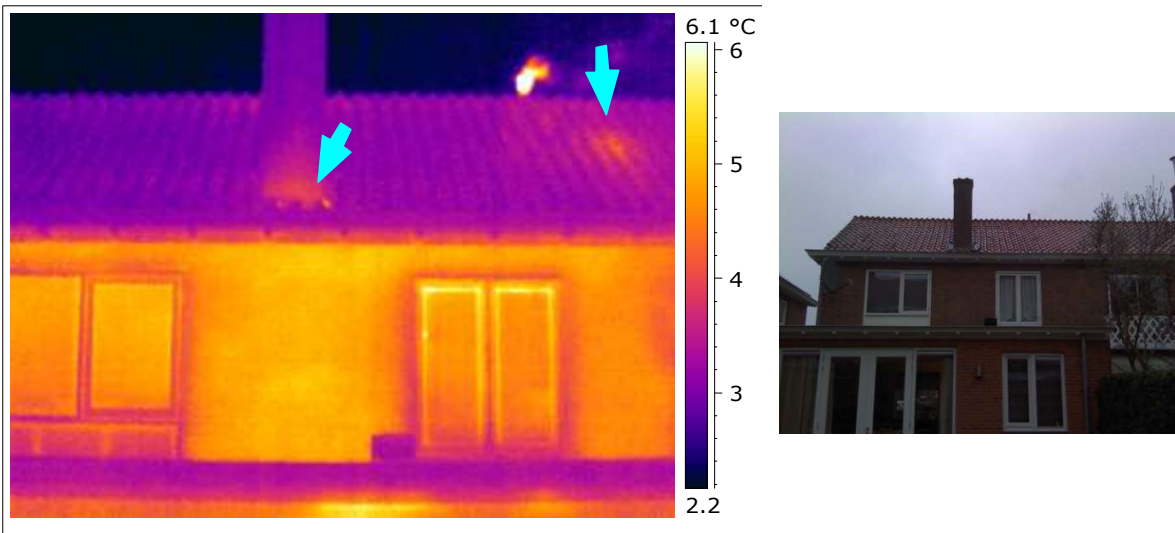
b) Achtergevel

b) Warmtelek bij de schoorsteen en bij de bouwmuur.

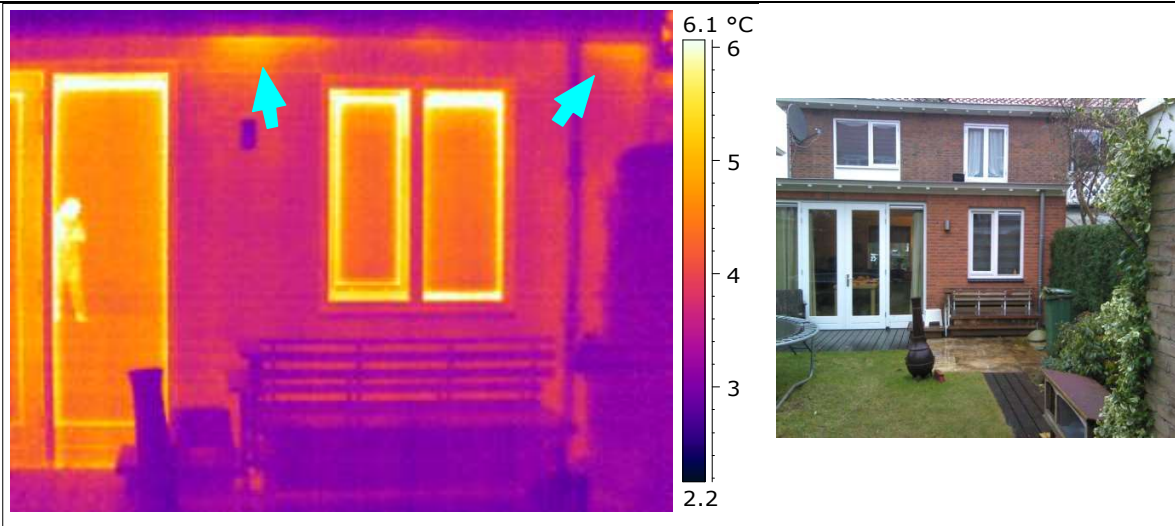
- De achtergevel van de uitbouw vertoont warmtelekken onder het overstek.
Waarschijnlijk uittredende warme lucht.
** Zie ook binnen.*

a) Luchtlekken in het overstek.

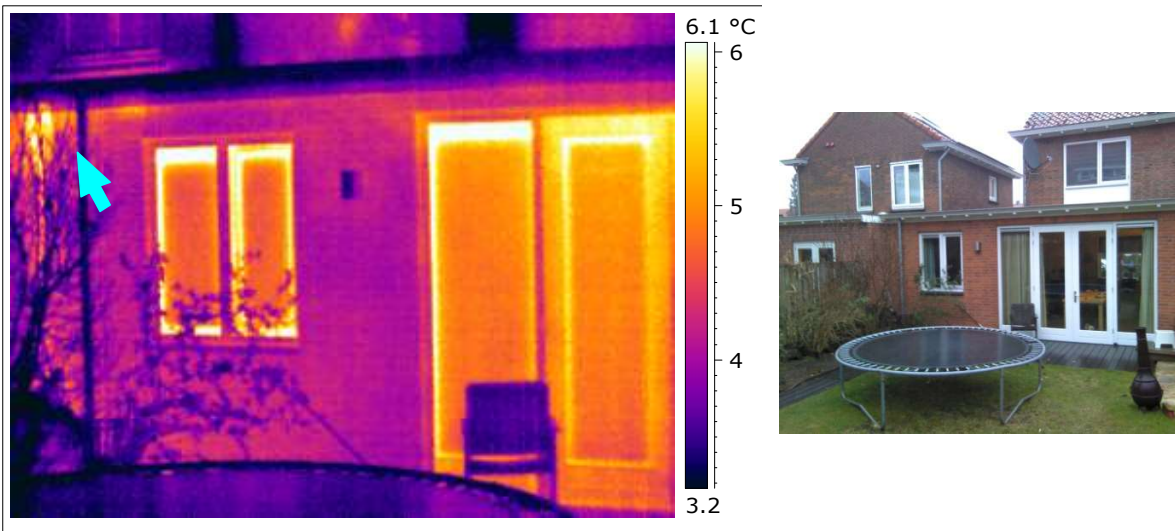
b) idem.

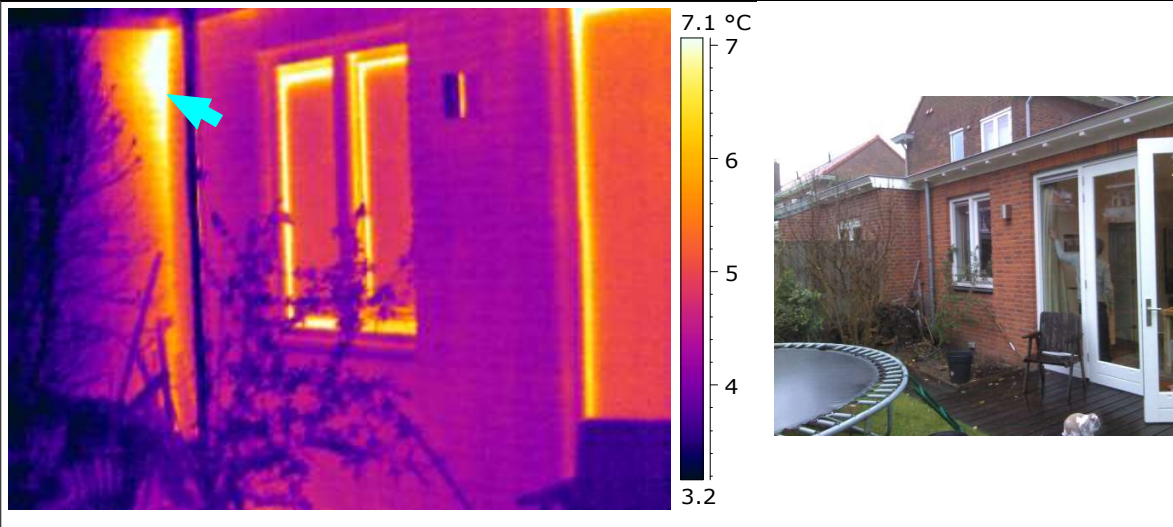
a) Uitbouw

- In de aansluiting met de zijgevel van de uitbouw van de burens zit een vertikaal warmtelek. Met de woning in overdruk is rook in het plafond van de werkkamer geblazen (via de inbouwspots). Dit kwam onder andere naar buiten bij het buurhuis uit de achtergevel van zowel de uitbouw als de achtergevel op de verdieping en ook uit de dakgoot en zijgevel van de burens.

a) Warmtelek in de binnenhoek.

Dit is alleen op te lossen door het plafond open te maken en de luchtlekken op te zoeken en te dichten.

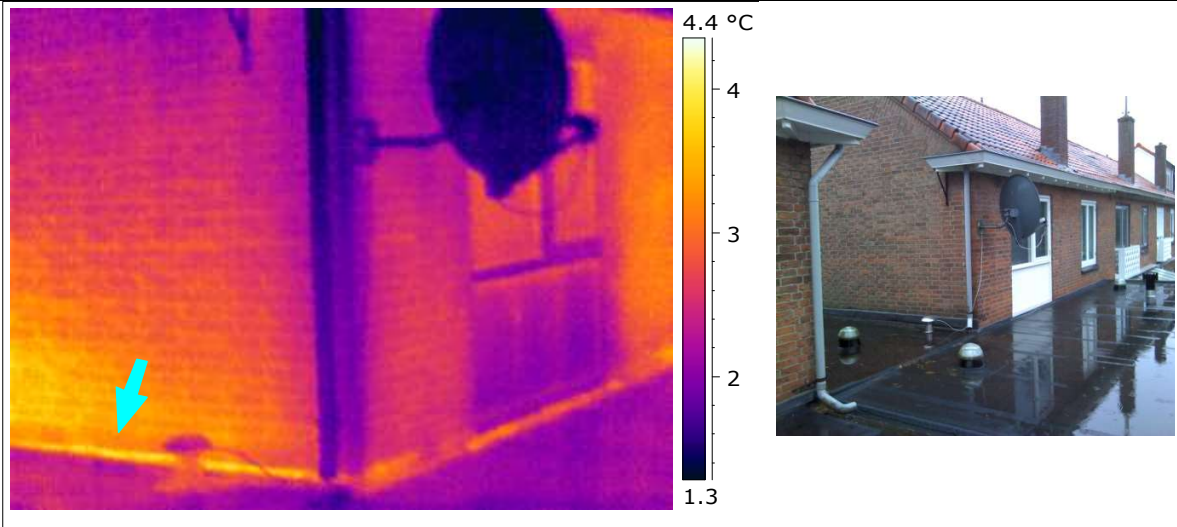
a) Zijgevel loopt door naar binnen:

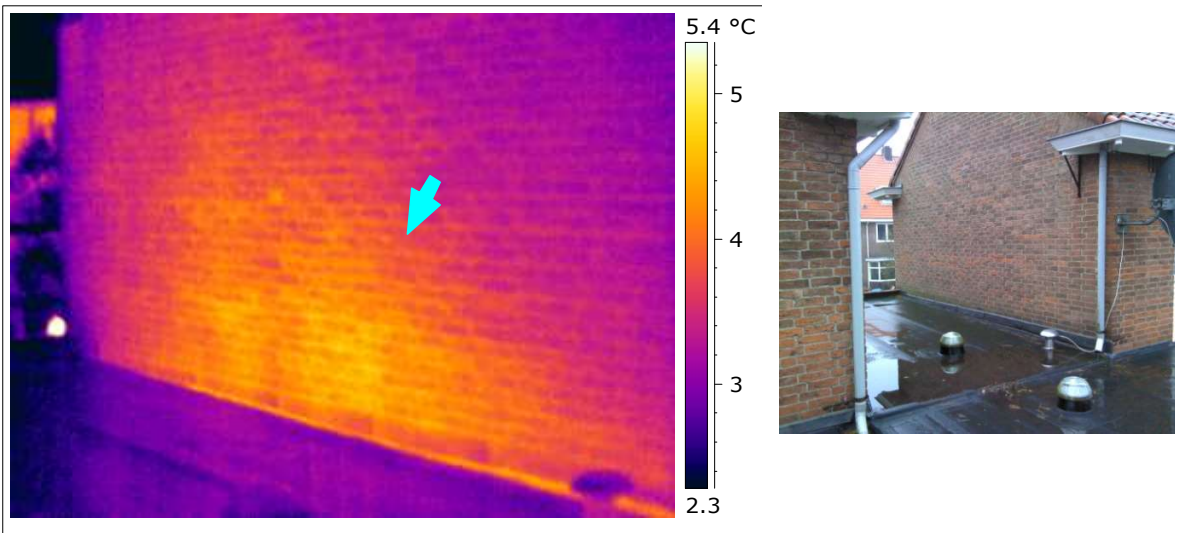
b) Dit deel van de zijgevel toont warmer. Spouwmuur loopt van binnen naar buiten door?

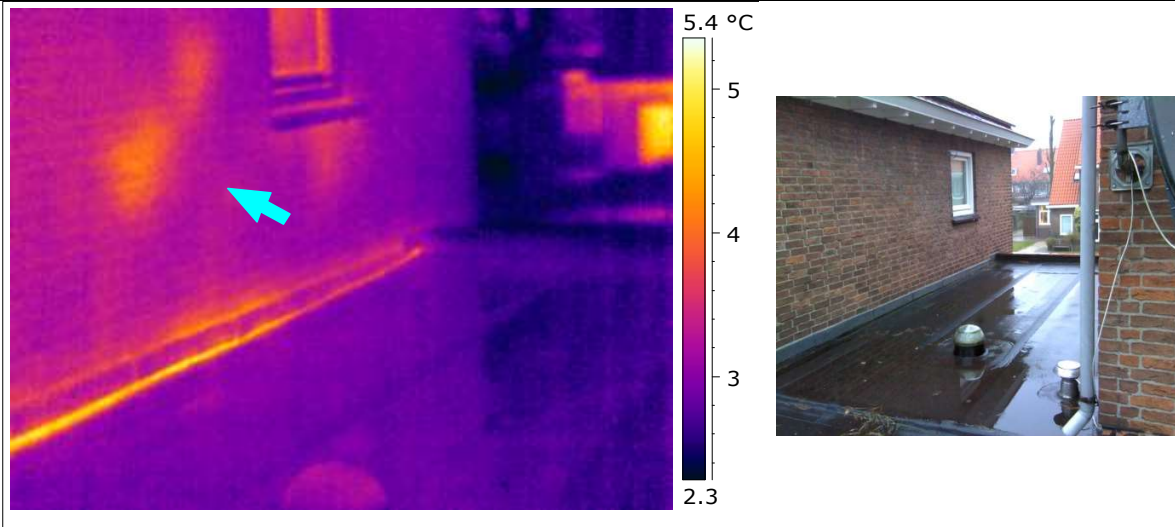
a) Enkele warme plekken in de zijgevel.

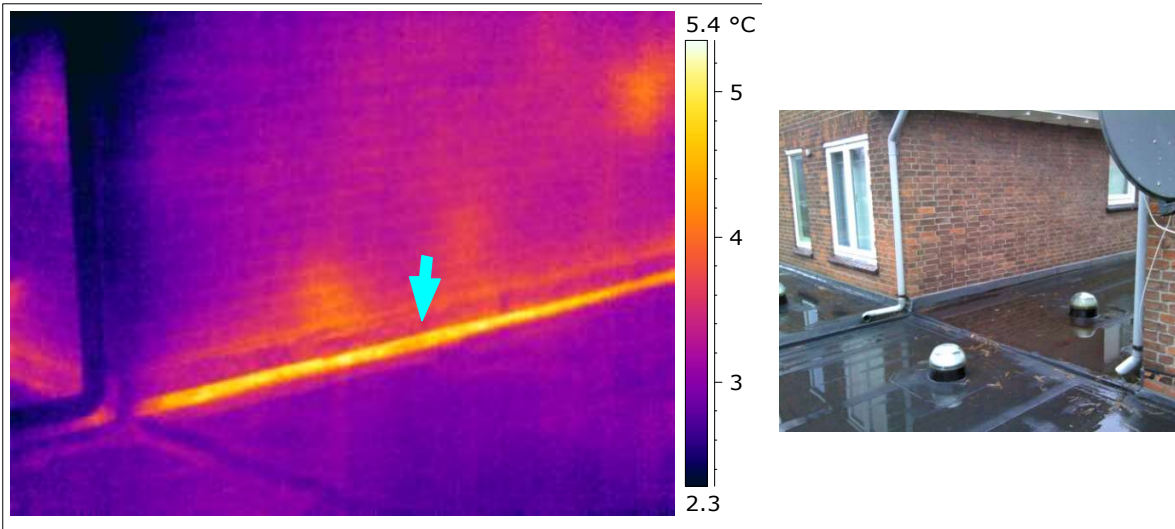
b) Zijgevel niet thermisch onderbroken met binnen. Hieronder zit de garage.

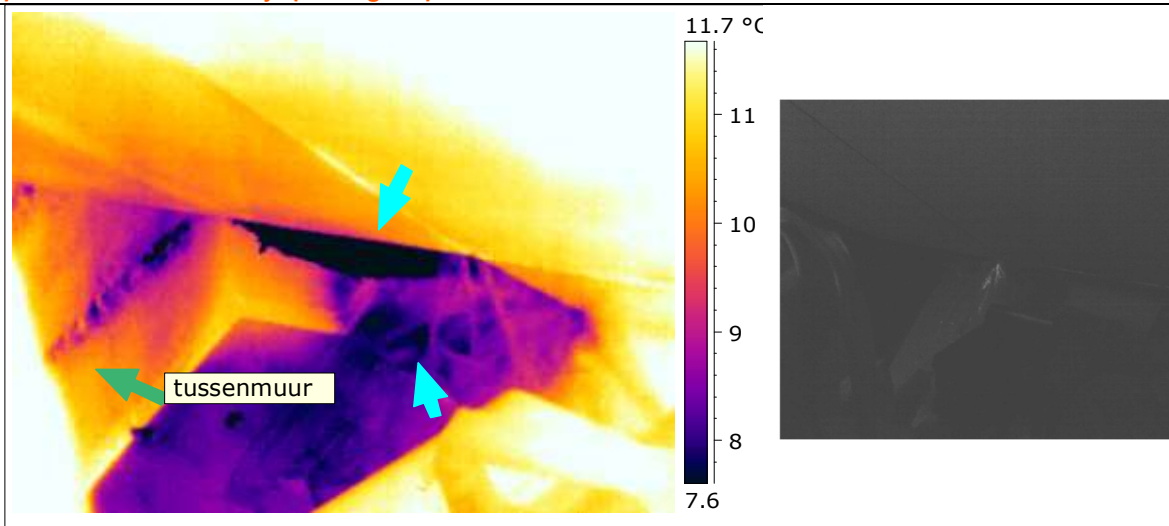
Doel meting:	Onderzoek warmte- en luchtlekken
Locatie:	
Verdieping / bouwdeel / Constructiedeel:	Vliering
a) Naast het tussenmuurtje (achtergevel)

- Het dak op zolder is een van de grootste lucht- en daarmee warmtelekken in het huis. Mijn ervaring is dat door een goede muts op het huis te zetten de warmtehuishouding in het hele huis verbetert.
Dit is als volgt uit te leggen: Warme lucht stijgt op. Als het dak niet dicht is kan de warme lucht er aan de bovenzijde van het huis gemakkelijk uit. Deze lucht moet elders het huis weer binnenkomen. Dat zal, door de druk- en temperatuurgradiënt, versterkt met de winddruk tegen de gevel, grotendeels van de lageregelegen verdiepingen komen. Dit resulteert in tocht en koude luchtstroming, met comfortverlies en warmteverlies tot gevolg.

a) Groot luchtlek. Hier ontbreekt een stuk isolatie met gipsplaat.

** Kortom het is belangrijk dat de muts op orde is.*
Omdat bij jullie de zolder al grotendeels geïsoleerd is en met gipsplaat afgewerkt, is de makkelijkste manier om de naden tussen de gordingen, vloer e.d. en de gipsplaten met speciale tape luchtdicht af te werken (bv Siga Corvum). Hier kan dan ter bescherming en afwerking een latje overheen. Naden tussen de gipsplaten afkitten.
De afdichting ook aanbrengen tegen de muurplaat (houten regel waar het dak op ligt) en zo mogelijk in de zoldervloer doorzetten.
Achter de gipsplaat is een dampremmende folie aangebracht, maar deze is niet luchtdicht aangesloten op de omliggende constructie.
Waar de isolatie, dampremmende folie en gipsplaten ontbreken, dient deze natuurlijk eerst aangebracht te worden.

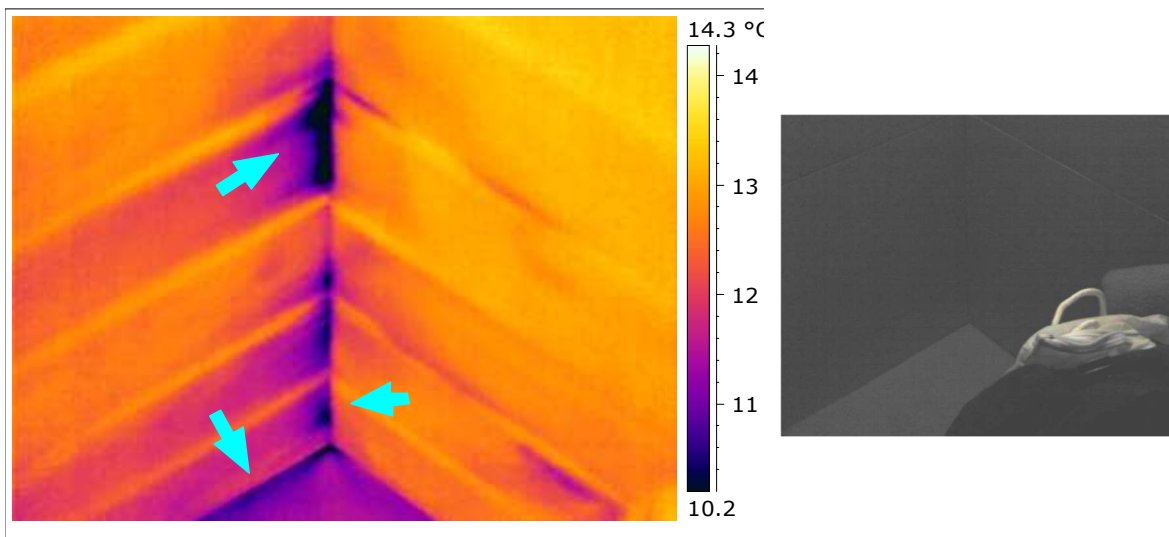
b) Gipsplaat afwerking heeft veel luchtlekken.

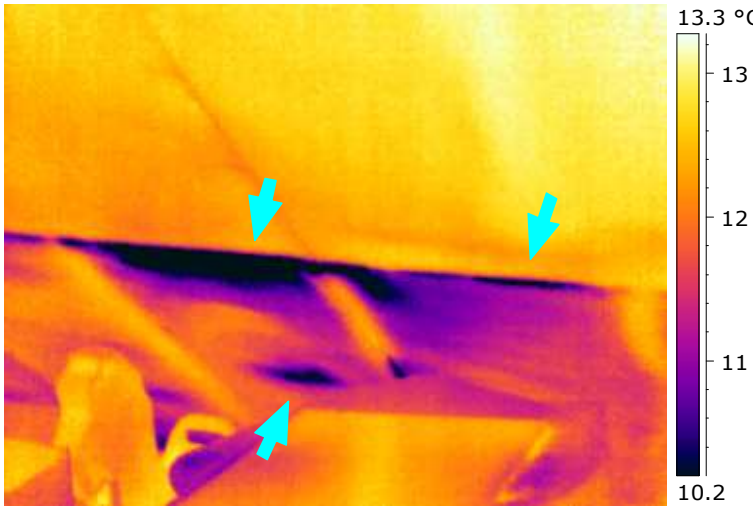
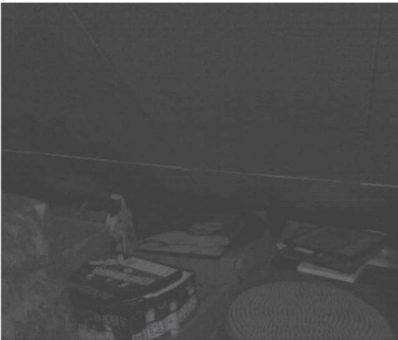
Commentaar
a) Luchtlekken
b) idem

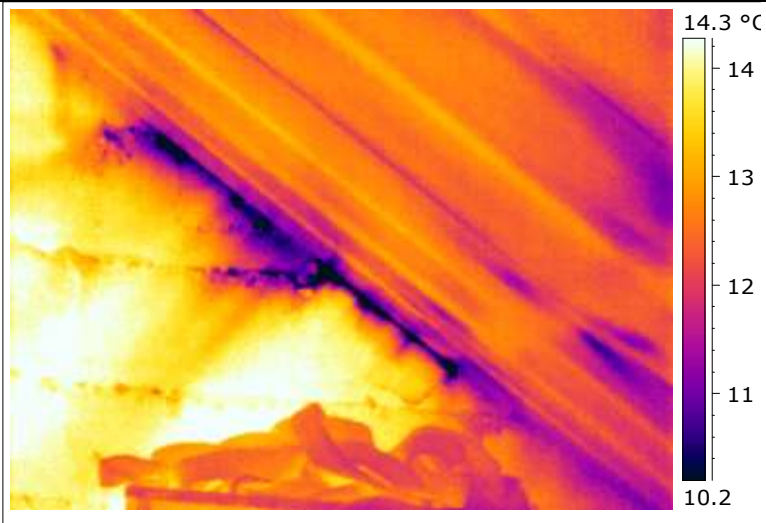
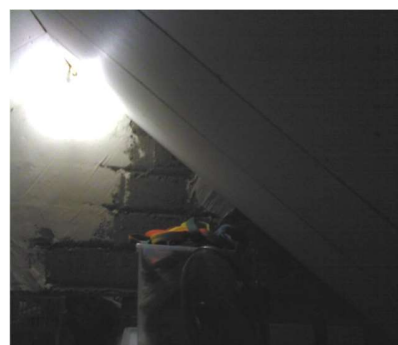
- Commentaar
a) Luchtlekkages
b) idem

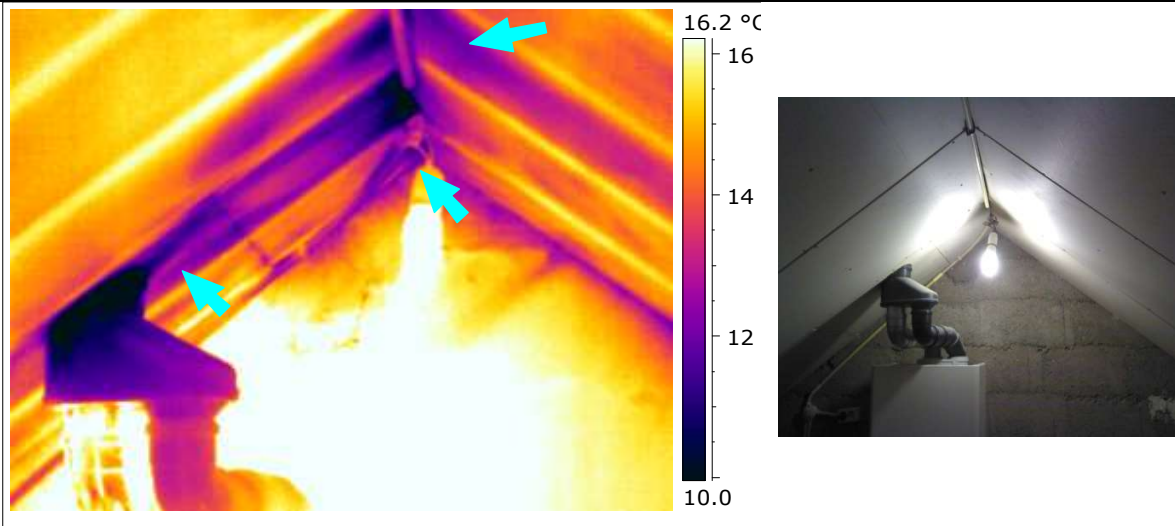
Doel meting:	Onderzoek warmte- en luchtlekken
Locatie:	
Verdieping / bouwdeel / Constructiedeel:	
a) Vliering boven de ketel (linker bouwmuur)

a) Forse luchtlekkages.

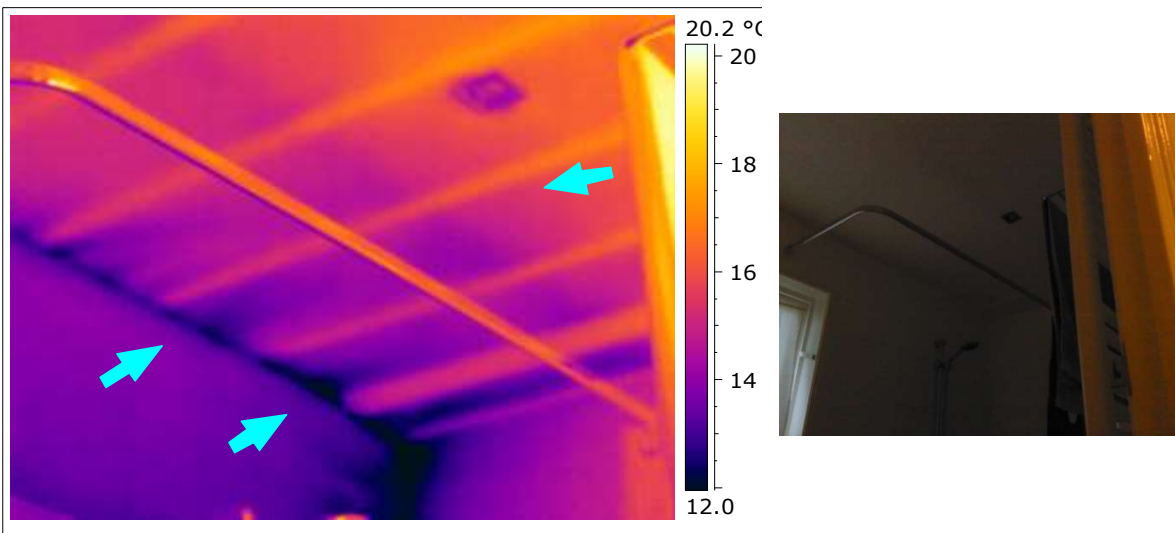
b) Plafond badkamer

- In de plafonds op de verdieping komt behoorlijk wat koude lucht binnen vanuit de gootoverstekken.
** Nader onderzoek met de endoscoop vanuit de plafonds kan meer duidelijkheid geven over de oorzaak.*
Om dit op te lossen zullen de plafonds langs de gevel open moeten en na de maatregelen herstelt.

b) Koude lucht uit de dakgoot trekt het plafond in. Gevel is ook koud.

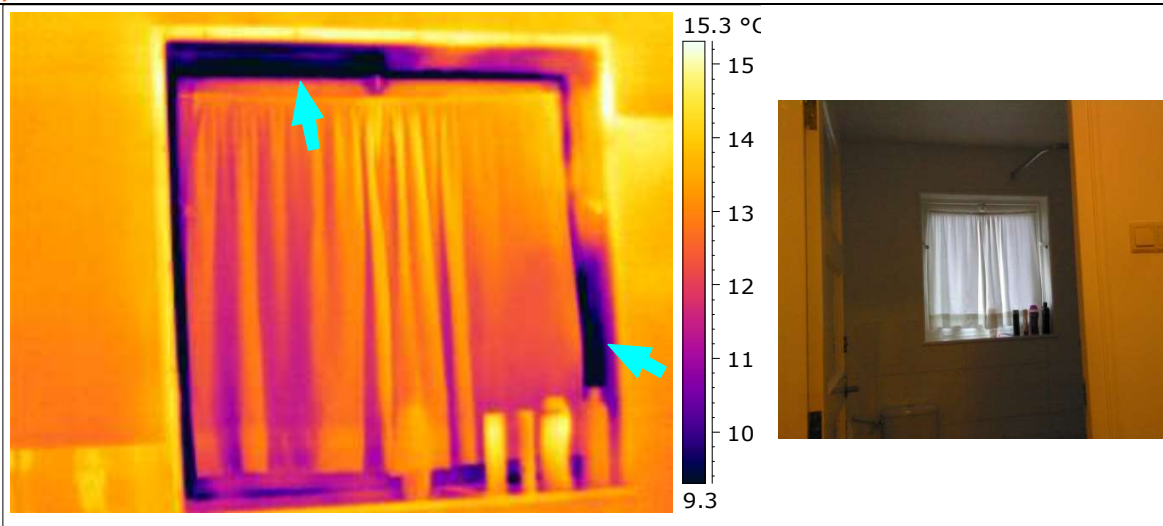
a) Badkamer

a) Kierdichting raam matig.

- De kierdichting van de draaiende delen kan beter.
** Dit is te verbeteren door het aanbrengen (of vernieuwen) van tochtstrips. Bij voorkeur in de sponning. Bij voorbeeld de standaard Ellen A4 tochtstrip met een rubber flap in een aluminium profiel. Nog beter en niet duurder zijn de volrubber tochtstrips Solid Seal van Buva.*
Daarbij de het sluitwerk van de draaiende delen 'knevelend' sluitwerk afstellen. Het sluitwerk zo nodig vervangen.

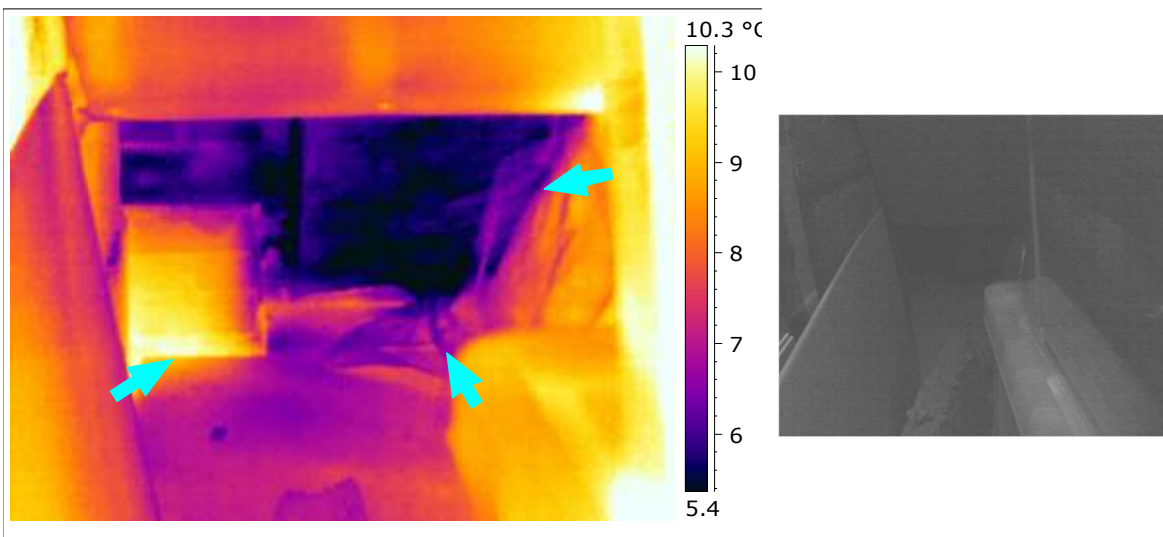
b) Waar is dit??

b) Fors luchtlek.

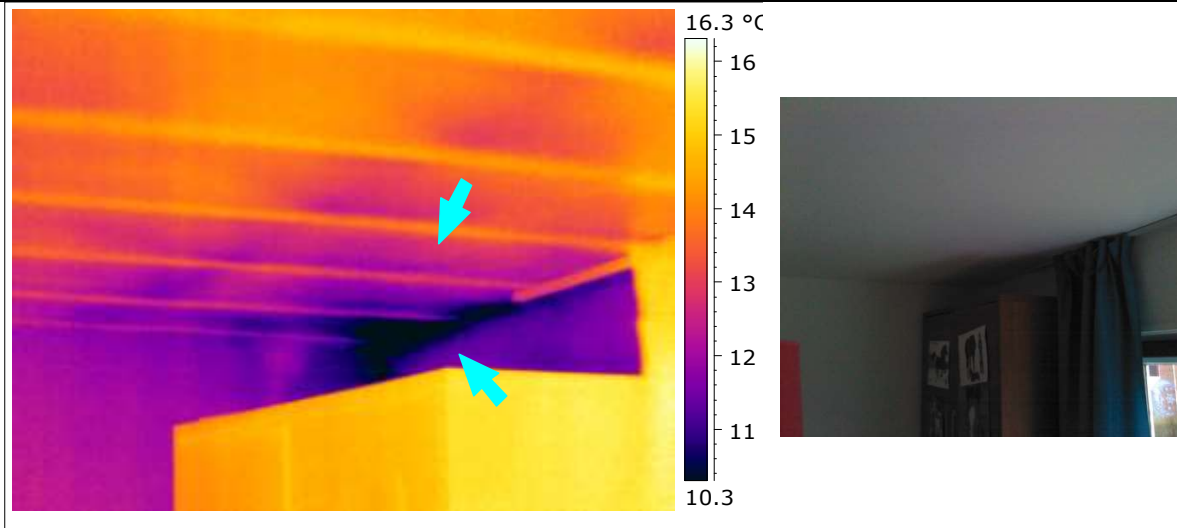
a) Kou uit de goot.

Gevel is koud.

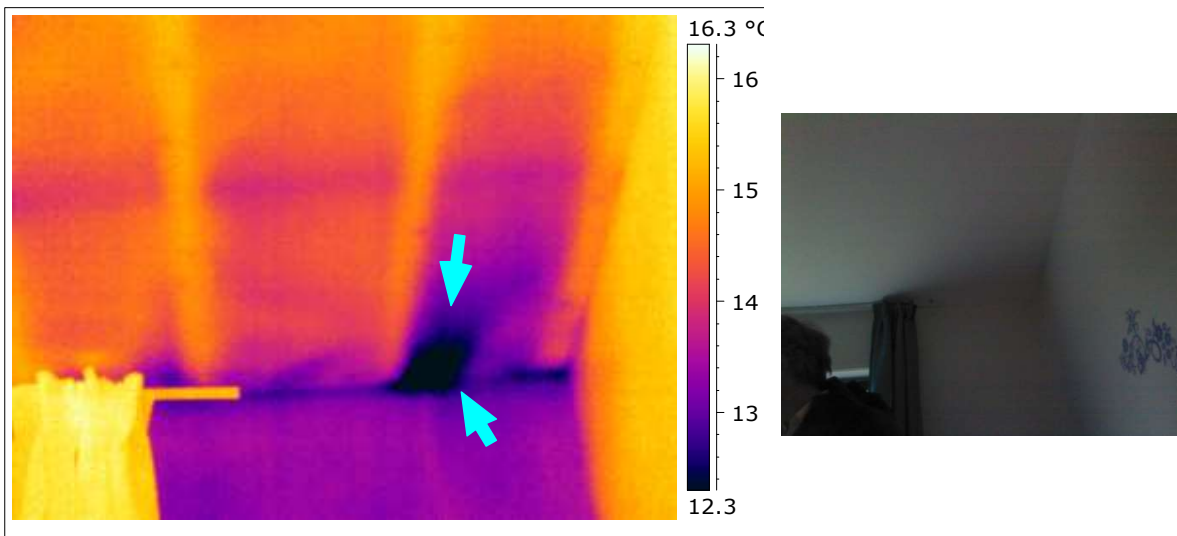
b) idem. Beide gevels zijn koud

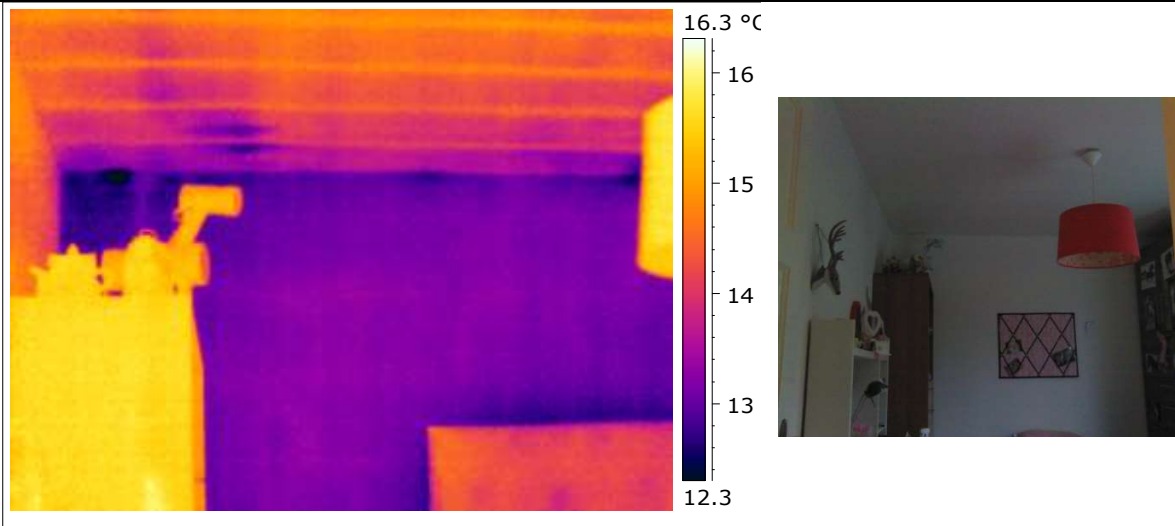
a) Koude zijgevel.

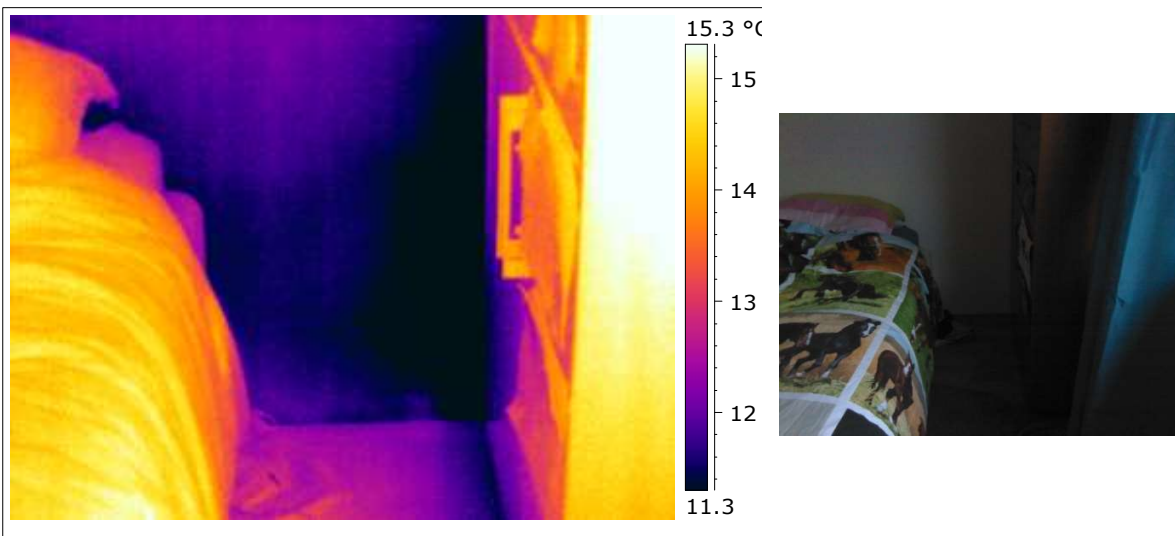
b) idem.

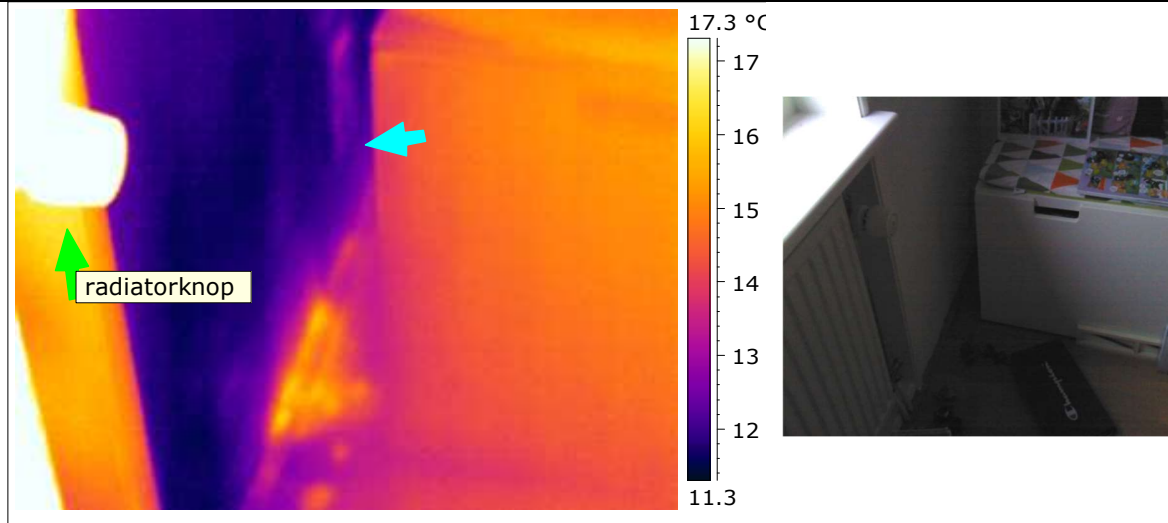
a) Koude gevel

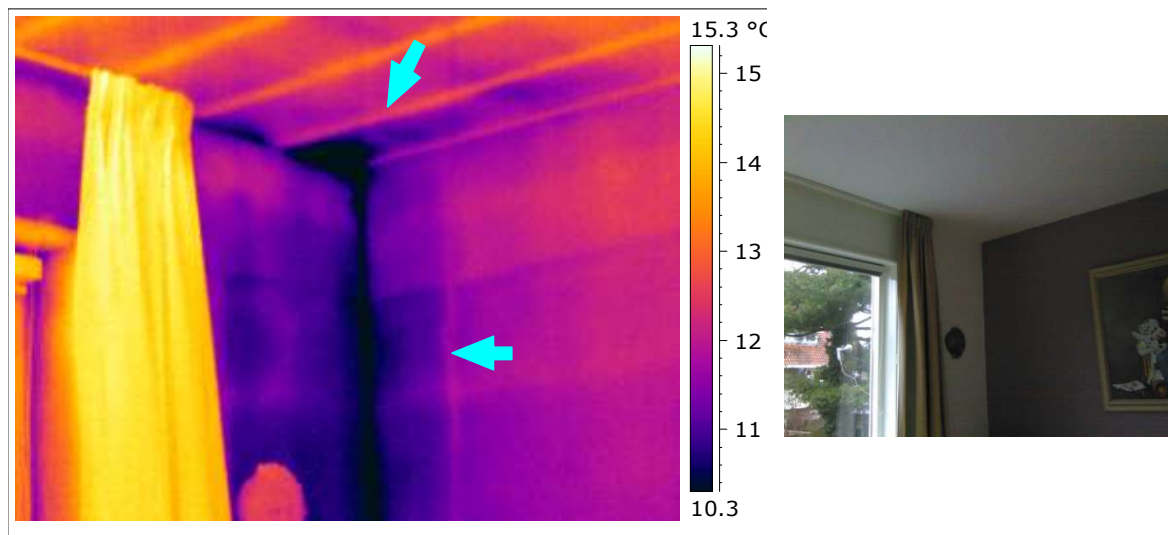
b) Koude gevels. Lucht in het plafond.

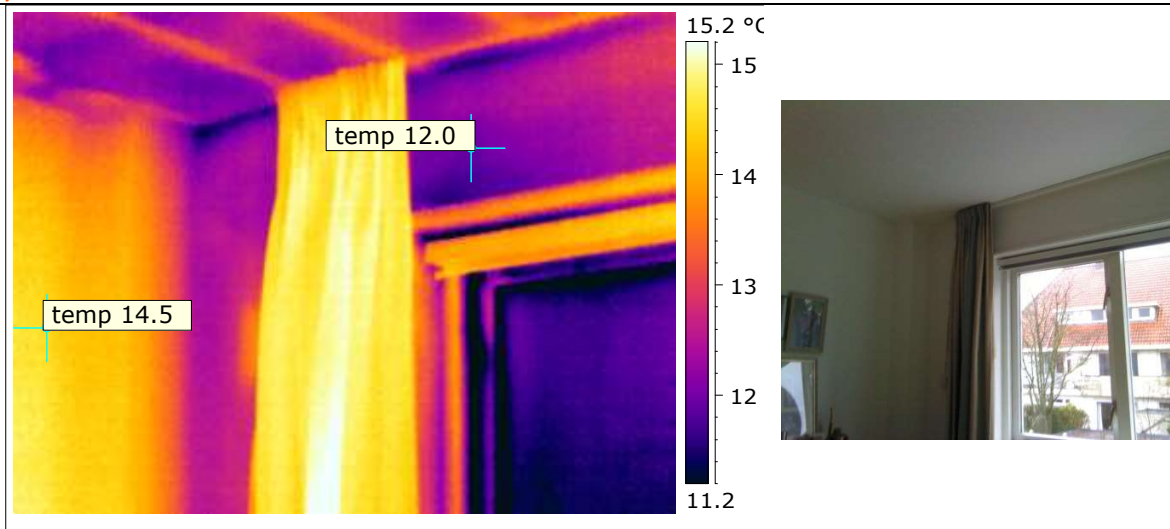
a) Koude gevel, koude lucht in het plafond.

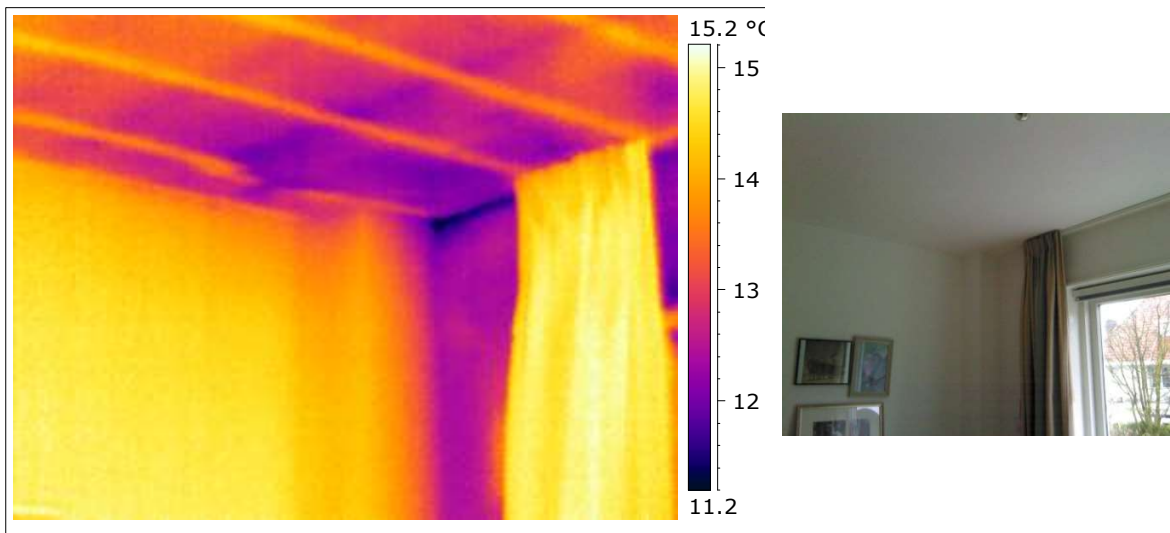
b) idem.

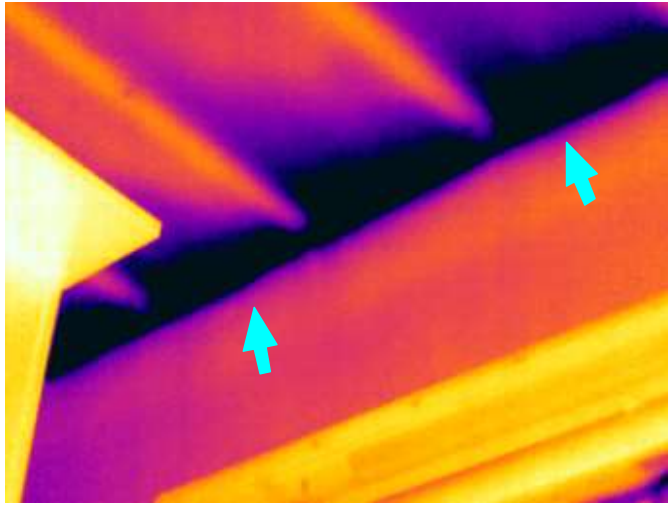
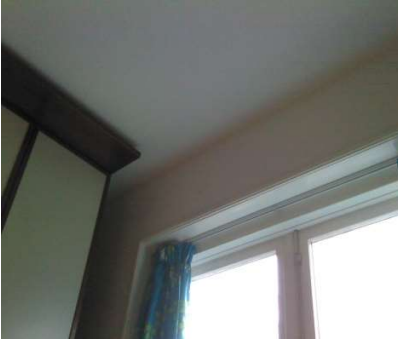
a) Koude lucht in het plafond, uit het gootoverstek.

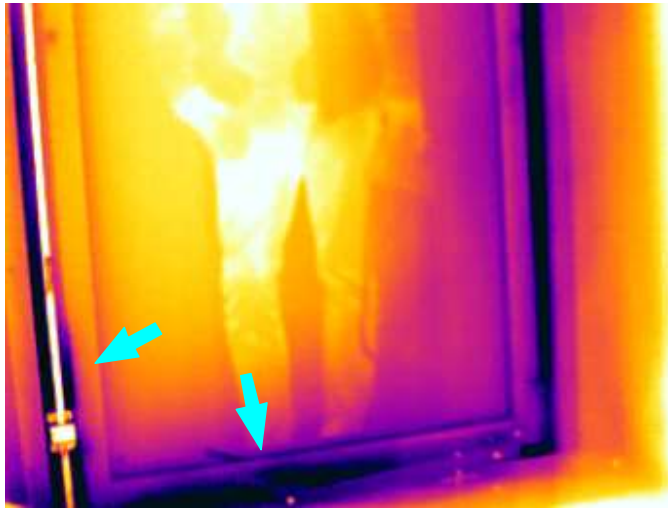
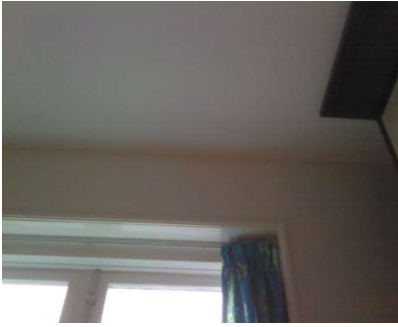
b) Raam tocht.

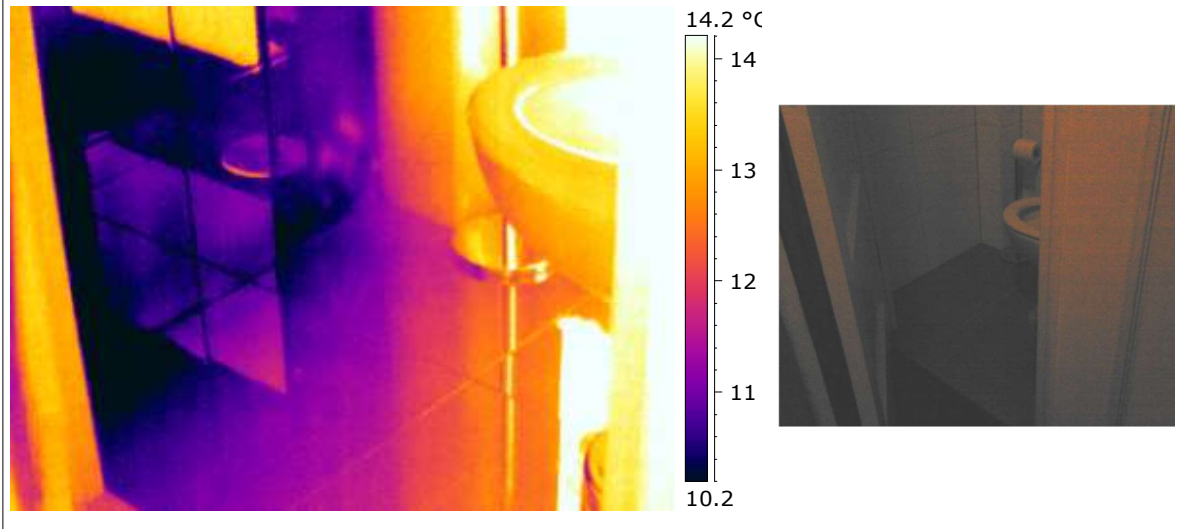
a) Teveel reflectie van de tegels om te kunnen beoordelen.

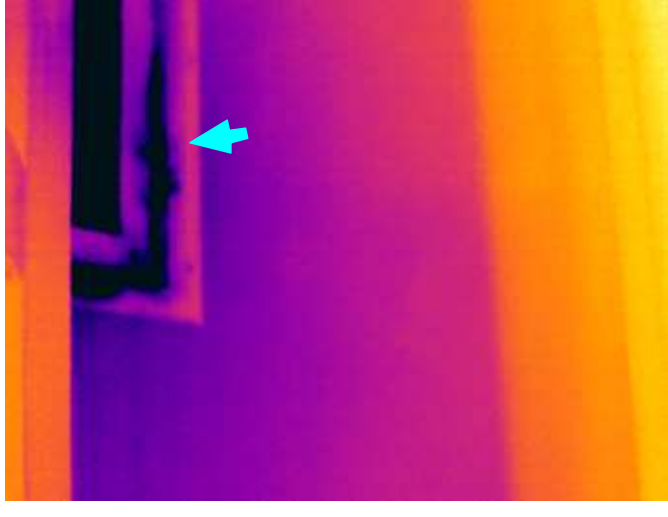
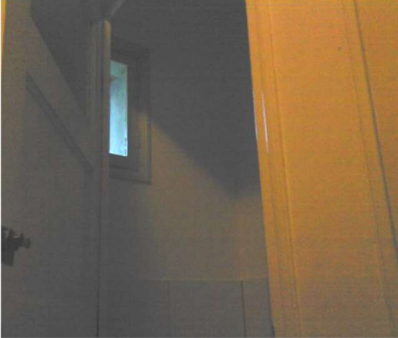
a) Toiletraam ventileert goed.

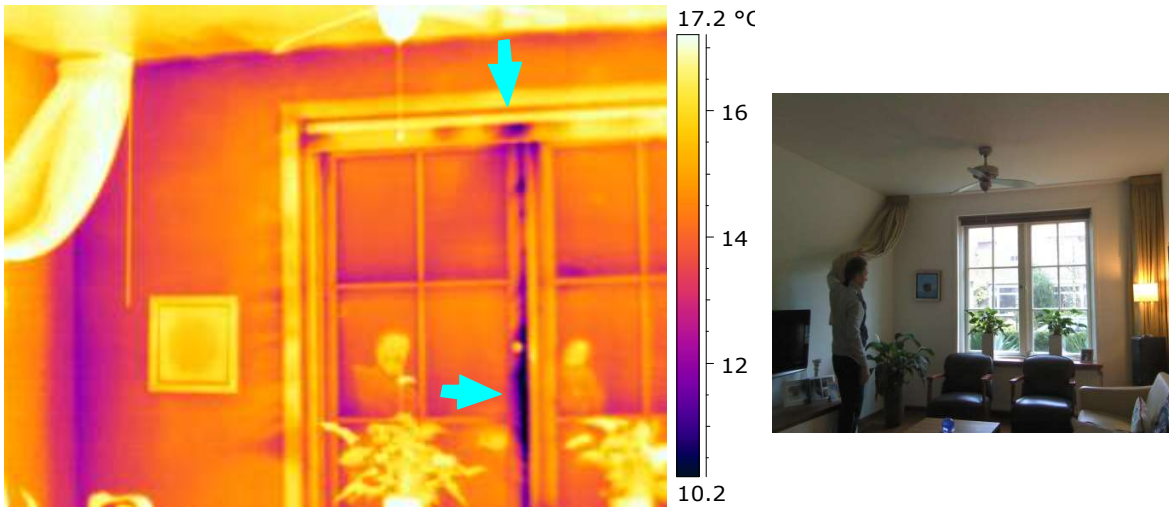
a) Raamstel tocht en heeft nog enkel glas.

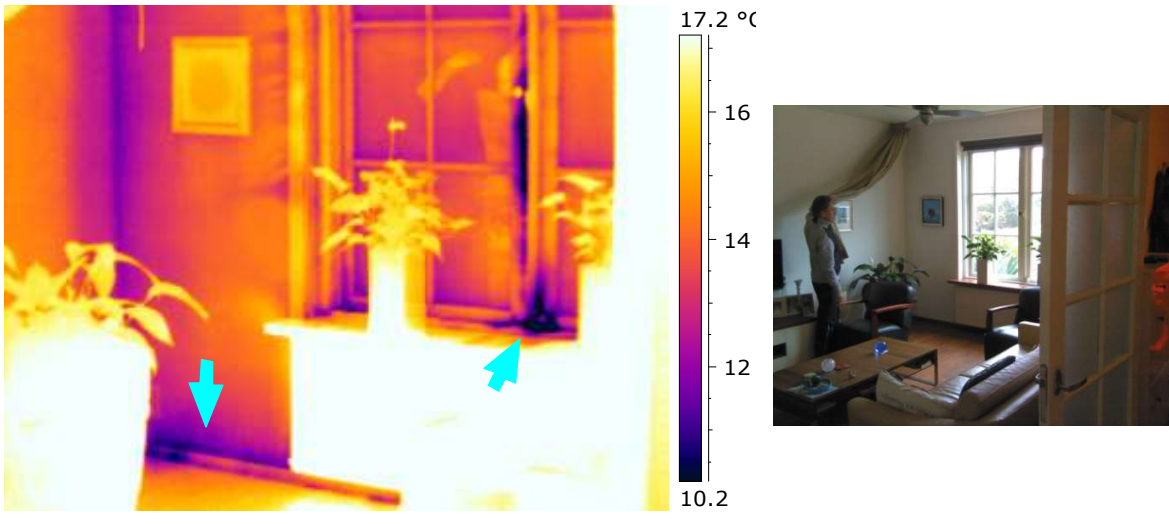
- Op een paar plekken komt koude lucht langs de plint vanuit de kruipruimte naar binnen. Dit geldt voor de houten vloer in de woonkamer.
De kruipruimte is helaas niet diep genoeg om de onderzijde van de vloer te isoleren. Ook is geen kruipluik aanwezig.

b) idem. Binnenhoek is relatief koud.

Lucht langs de plint, uit de kruipruimte.

** De plint kan afgekit worden op de parketvloer.*
Beter zou zijn om de plinten te verwijderen en de kier tussen de vloer en de wand met kit of flexpur te dicht en de plint weer aan te brengen.

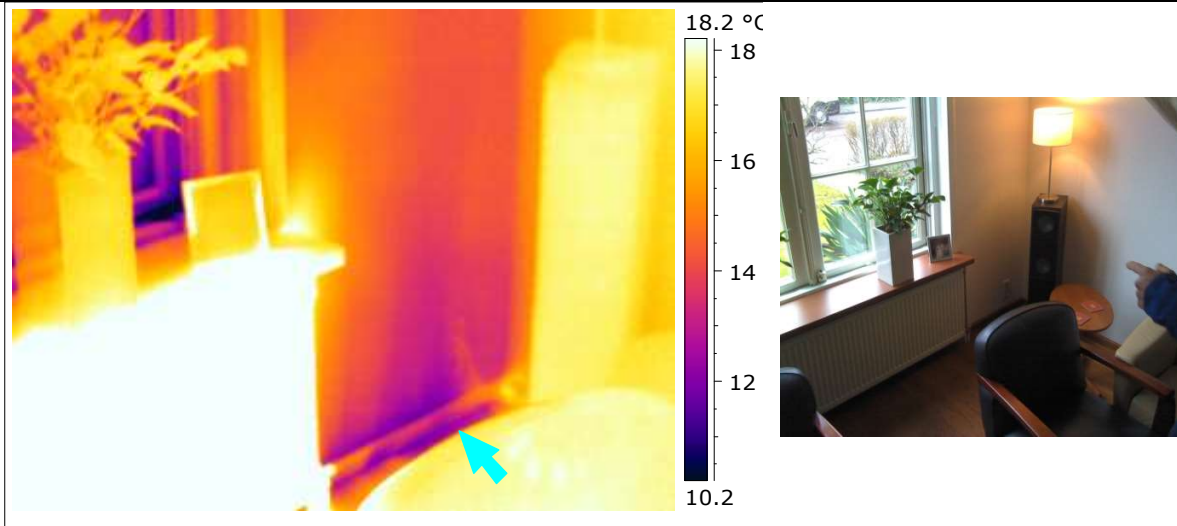
a) Voorgevel woonkamer

a) Lucht langs de plint, uit de kruipruimte

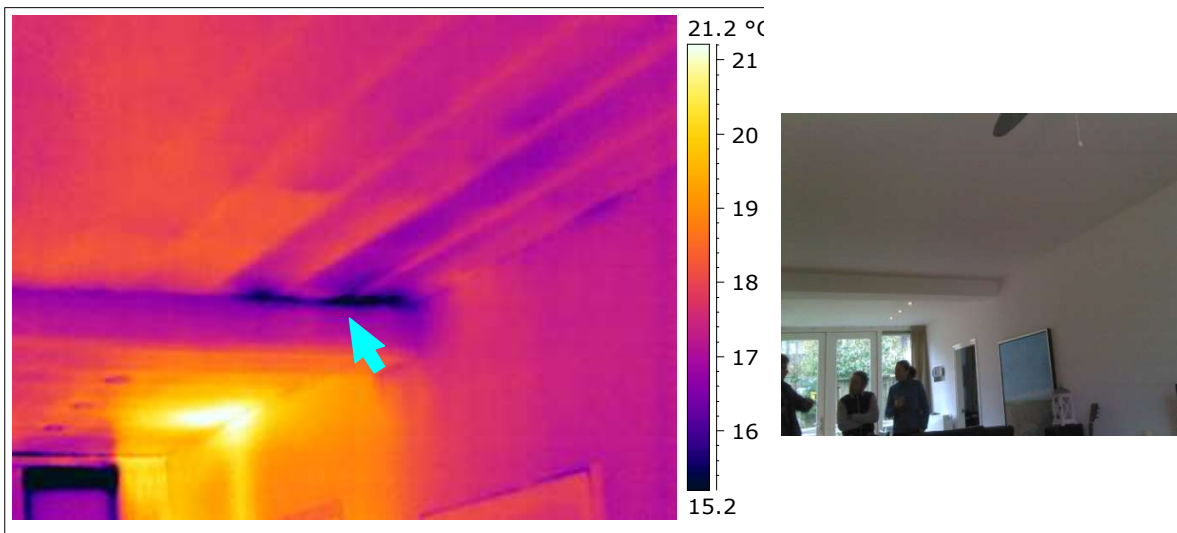
b) Stalen balk in de keuken

- De muur in de woonkamer is t.p.v. de garage duidelijk kouder dan t.p.v. de werkkamer.
** Zie ook onder 'buiten', deze muur kan bij het isoleren van de spouwmuur meegenomen worden. Aangenomen dat dit een spouwmuur is.*

- Rond de stalen balk tussen de woonkamer en de uitgebouwde keuken lekt lucht.
Dit is alleen door het openmaken van het plafond en de spouwmuur boven de balk deels te verhelpen. Lastig en dus kostbaar.

b) Duidelijke overgang tussen de muur van de garage (rechts) en de muur van de werkkamer (links).

Beetje luchtlekkage bij de stalen balk.
