Thermografisch onderzoek

Jaren 50 huis Cranevelt/Alteveer Arnhem

Inspectierapport

Plaats van de inspectie : Arnhem
Datum van de inspectie : 22 maart 2018
Ons ordernummer : 18.005-3
Inspectie uitgevoerd door : ir. P.S. van der Kleij
Rapport opgemaakt door : ir. P.S. van der Kleij
Vestigingsadres : Boccherinistraat 2
Postcode : 6815 GX
Plaats : Arnhem
Telefoonnummer : 06-53 34 35 02
E- mail adres : info@irvanderkleij.nl

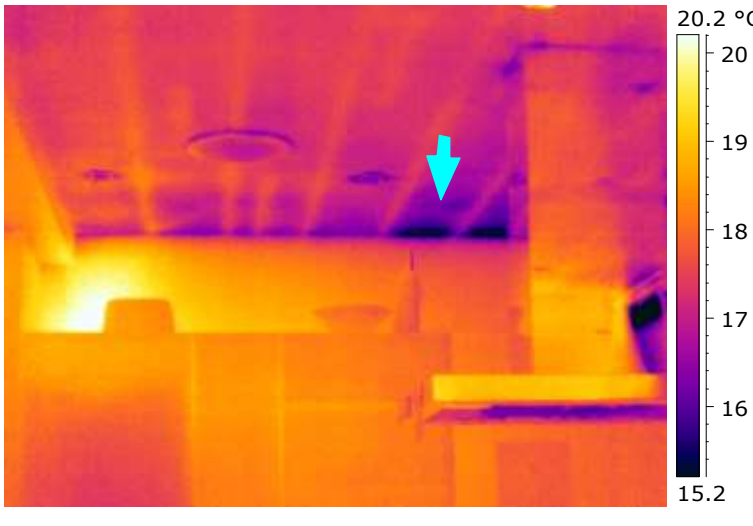
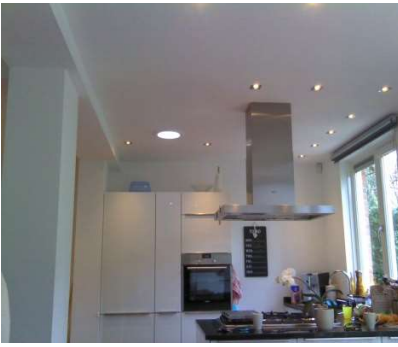
- In de uitbouw zitten in het plafond luchtlekken, vanuit de overstekken.
Om dit op te lossen zal het plafond of het overstek open moeten om de gevels in het plafond dicht te kunnen zetten. Daarbij dient de luchtdichting aan de binnenzijde (warme zijde) aangebracht te worden.

a) Koude lucht in het plafond, uit de zijgevel.

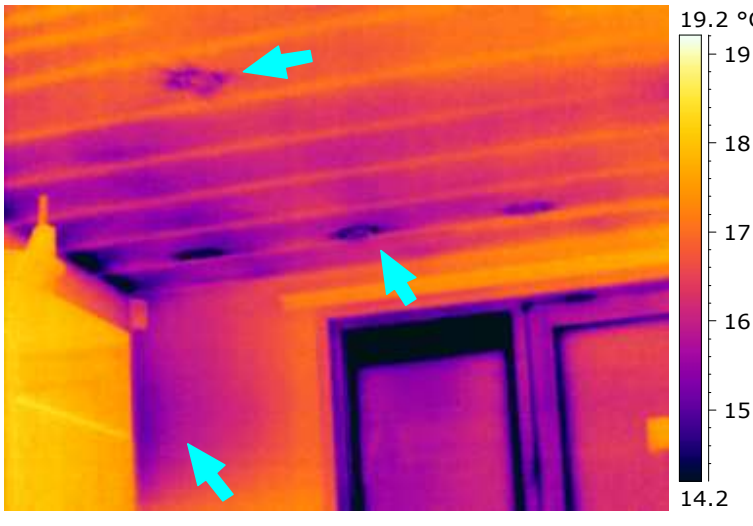
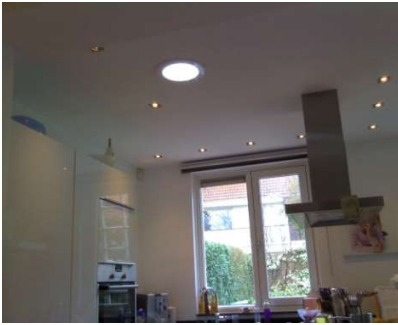
b) idem.

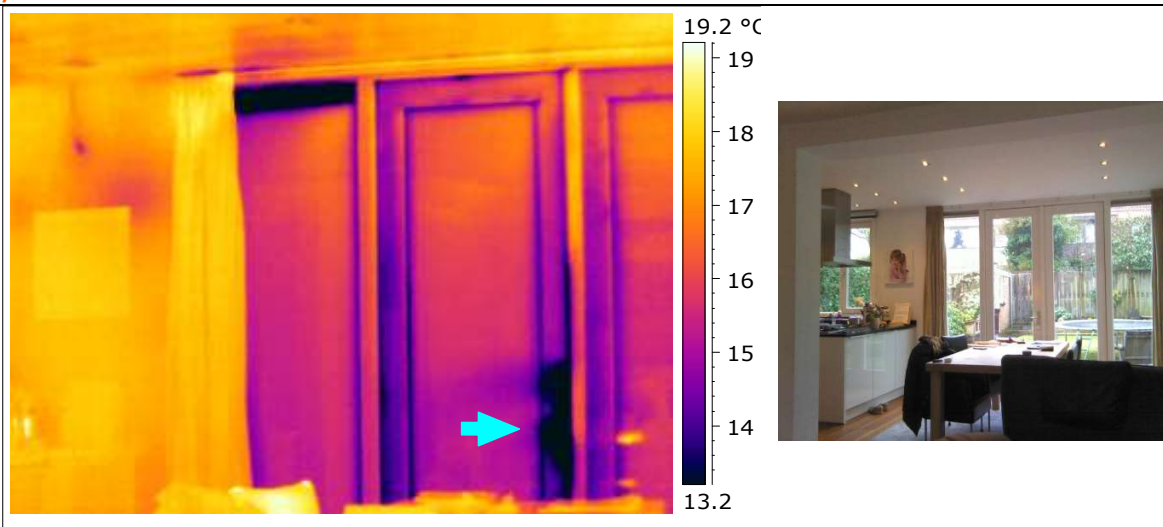
a) Achterdeur tocht met name bij het slot.

- De kierdichting van de draaiende delen kan beter.
** Dit is te verbeteren door het aanbrengen (of vernieuwen) van tochtstrips. Bij voorkeur in de sponning. Bij voorbeeld de standaard Ellen A4 tochtstrip met een rubber flap in een aluminium profiel. Nog beter en niet duurder zijn de volrubber tochtstrips Solid Seal van Buva.*
Daarbij de het sluitwerk van de draaiende delen 'knevelend' sluitwerk afstellen. Het sluitwerk zo nodig vervangen.

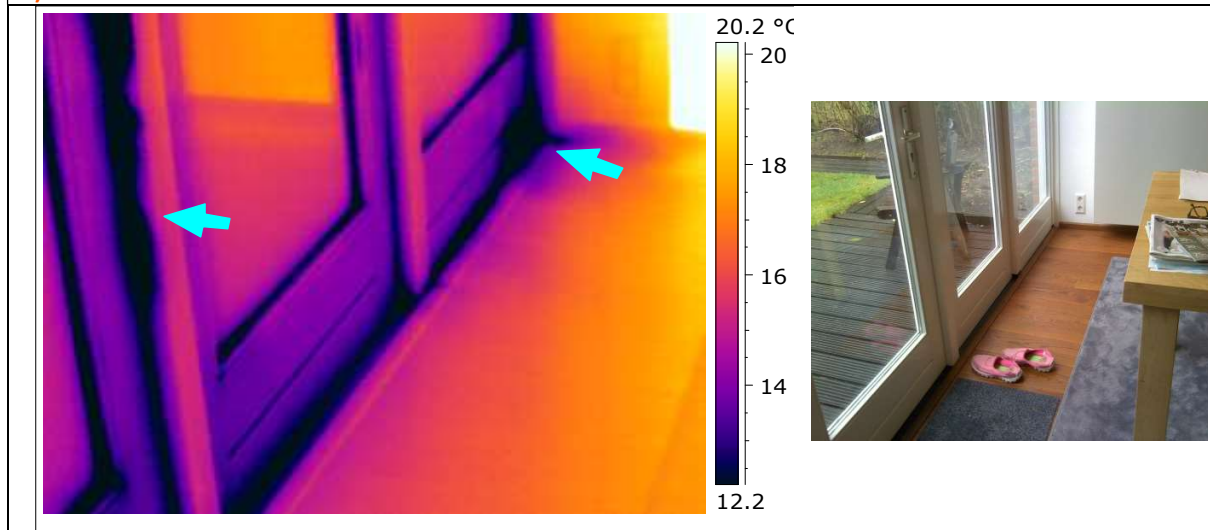
Commentaar
a) Tocht.

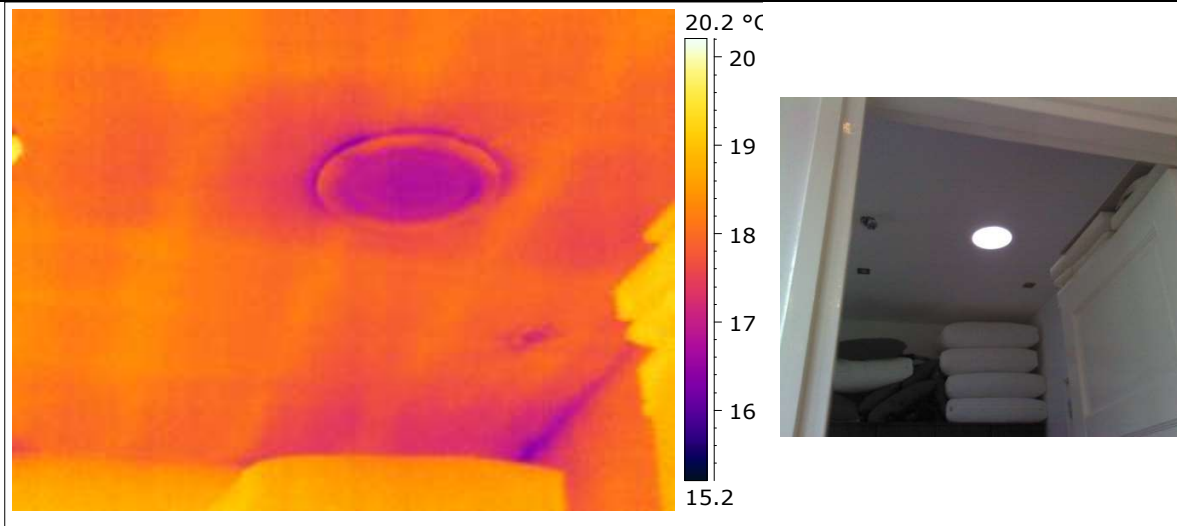
a) Koude lucht in het plafond, maar minder dan in de keuken.

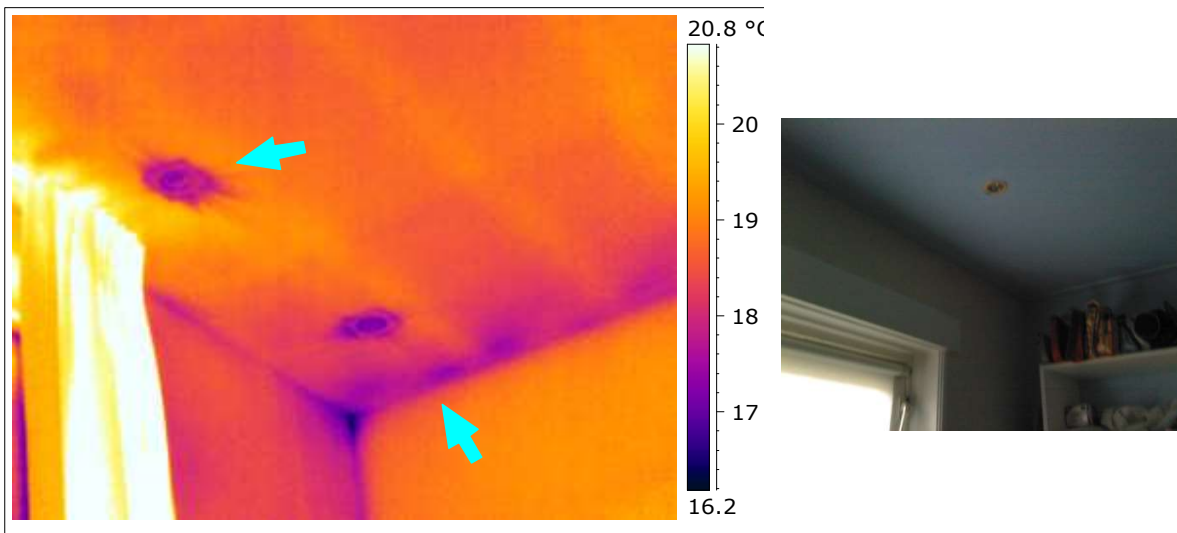
b) idem.

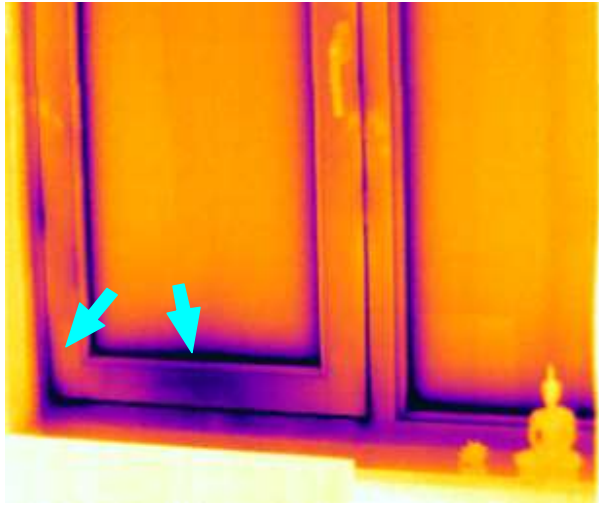
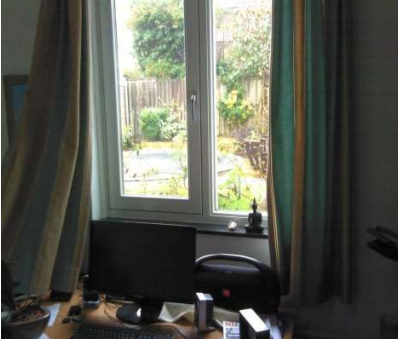
a) Raam tocht aan de onderzijde.

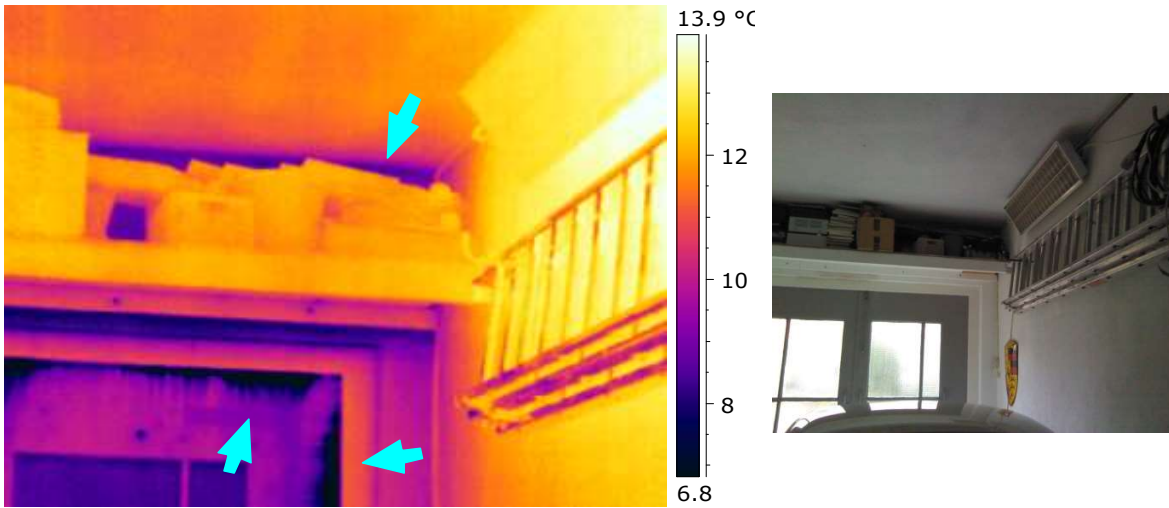
- De voorgevel van de garage laat behoorlijk warmte door, zowel het metselwerk van de deuren als de deuren zelf.
** Zie eerder.*

- a) De garagedeuren sluiten rondom zeer slecht en zit enkel glas in.
De gevel is koud.

** Het is zinvol om dit te vervangen door HR++ isolatieglas. Hierbij kan meteen de tochtwering verbeterd worden door het vervangen/aanbrengen van tochtstrips.*
